# PROJECTE EXECUTIU

## REHABILITACIÓ I AMPLIACIÓ DE BCIL AL CENTRE HISTÒRIC DE VALLS COM A COOPERATIVA D'HABITATGES I LOCALS SOCIALS (inclou Projecte Bàsic modificat)

EMPLAÇAMENT:  
C/CARNISSERIA 23, 25  
43800 VALLS.

AGOST 2021

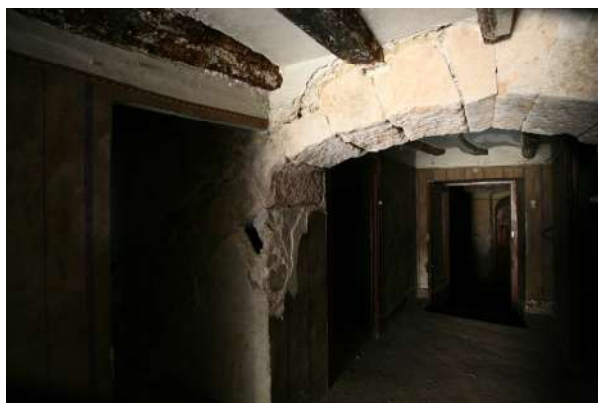
f7. arc medieval afectat per les posteriors reformes

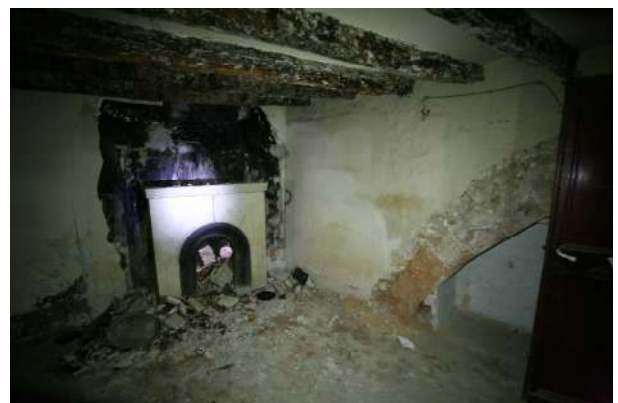
f8. arc medieval interposat als envans posteriors i a l'estructura horitzontal

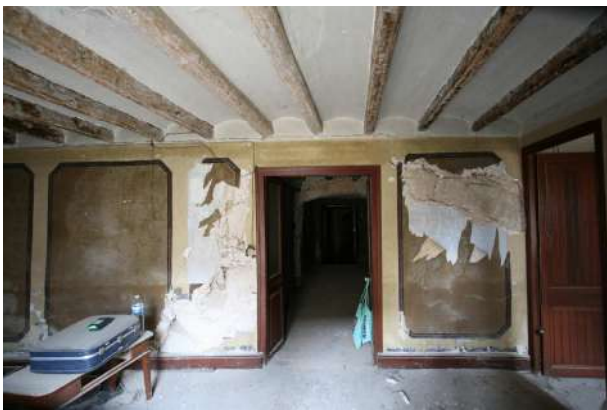
f11. arc medieval amagat per posteriors actuacions menors.

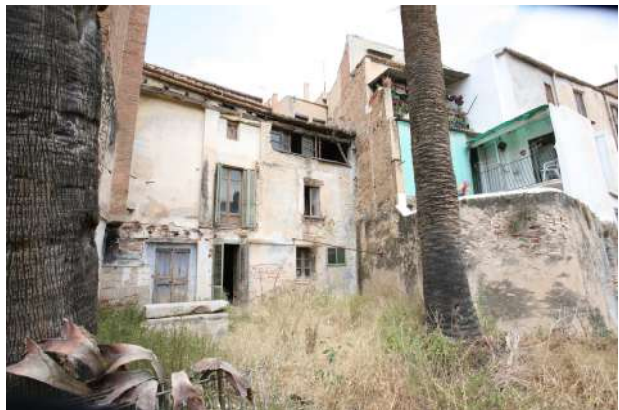
f12. Façana posterior de ca Robusté

Des del pati podem observar que la façana posterior ha patit moltes transformacions i es detecten esquerdes i patologies als murs de càrrega degut a la debilitació produïda per la construcció de diferents fases.

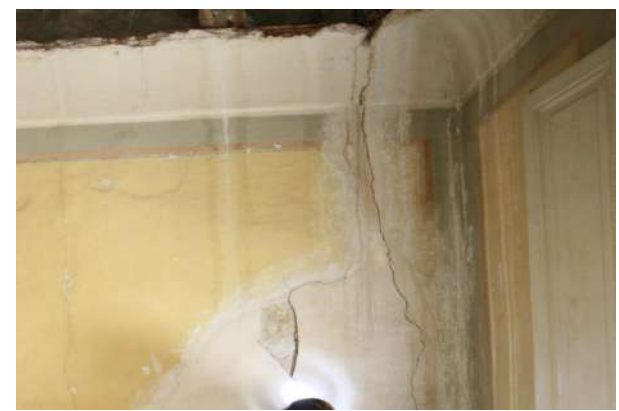
f14. Esquerra a la mitgera tocant a l'expedient de ruïna

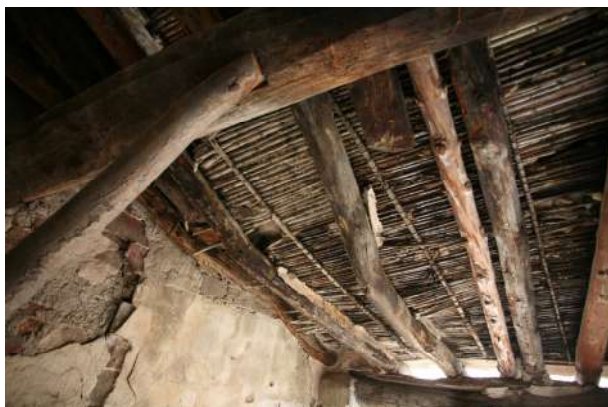
A la planta segona s'observa el col·lapse de la coberta i del terra, també es detecten alguns petits orificis en alguns revoltos que no es veien des de la planta inferior. Aquest terra es presenta irregular marcant les diferents fletxes del sostre de la planta primera. En aquesta planta les balconades i les finestres estan obertes deixant entrar els coloms que amb els seus nius i excrements estan degradant alguns punts de l'estructura. Al sostre d'aquesta planta, el terra de l'altell, les biguetes han estat substituïdes per biguetes de fusta noves i s'han enguixat els revoltos.

F17. Vista interior de la coberta orientada al pati d'illa, a destacar els problemes de degradació de l'estructura i els materials usats.

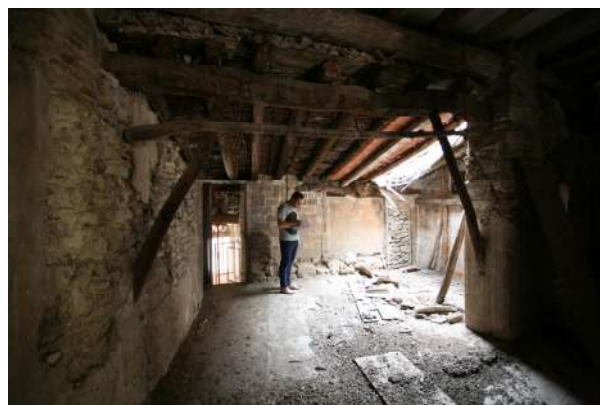
F18. Ubicació de la filtració d'aigua a l'immoble. El pas de l'aigua està engrandint aquest orifici debilitant tota la coberta i degradant tot allò afectat a les plantes inferiors.

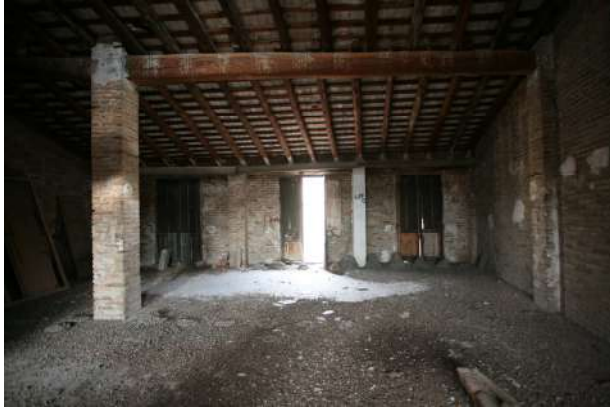
f21. Vista interior del sota-coberta amb la brutícia i amb les fusteries deteriorades.

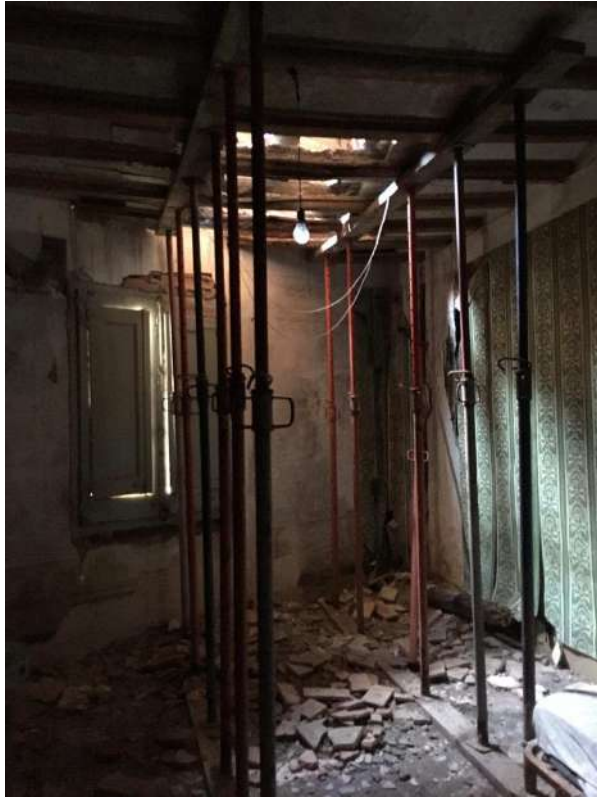
Aquest immoble estava en estat de col·lapse i representava un perill d'esfondrament. En general l'edifici estava en molt mal estat i ja havia perdut una part de la coberta, deixant entrar aigua a l'immoble. Degut al contacte entre aquest immoble i ca Robusté l'afectació de l'aigua fàcilment podia malmetre la mitgera i la paret de tàpia.

f25. Vista interior de l'immoble a la primera planta, s'aprecia l'estat de deteriorament dels sostres.

Per aquestes raons es va realitzar un projecte d'enderroc que ha comportat l'eliminació de l'edifici. S'han assegurat les mitgeres de ca Robusté i Carnisseria 27 amb una estructura metàl·lica, s'ha deixat la façana a alçada de planta baixa per tancar l'espai i s'ha retirat la runa deixant la parcel·la neta.

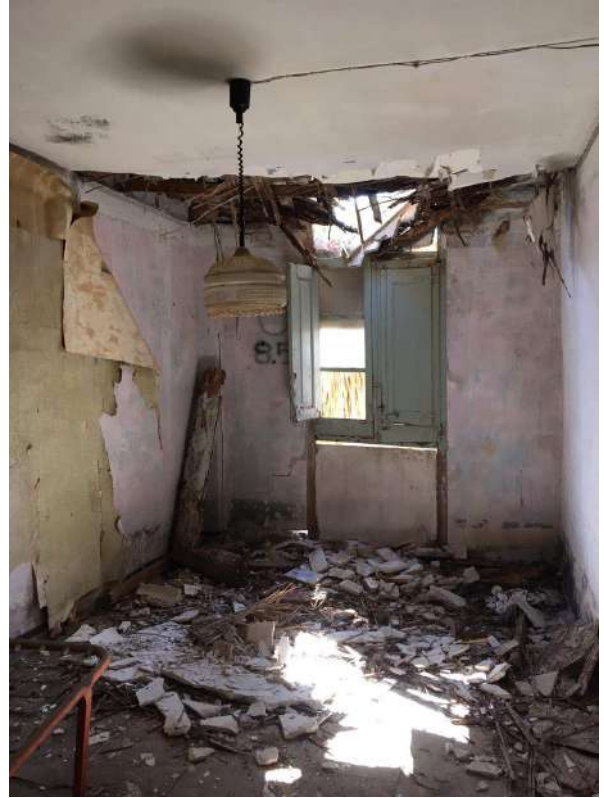
f26. Vista interior de la coberta, els problemes estructurals degut a l'entrada d'aigua són evidents.
