## MEMÒRIA DE CONSERVACIÓ I RESTAURACIÓ DE LA FAÇANA I CARRERÓ DE CA ROBUSTÉ (s.XIX)

ANNA PLUVINET SOLA, Conservadora i restauradora de Béns Culturals

# MEMÒRIA TÈCNICA DE CONSERVACIÓ I RESTAURACIÓ

## FAÇANA DE CA ROBUSTE, Valls (ALT CAMP)

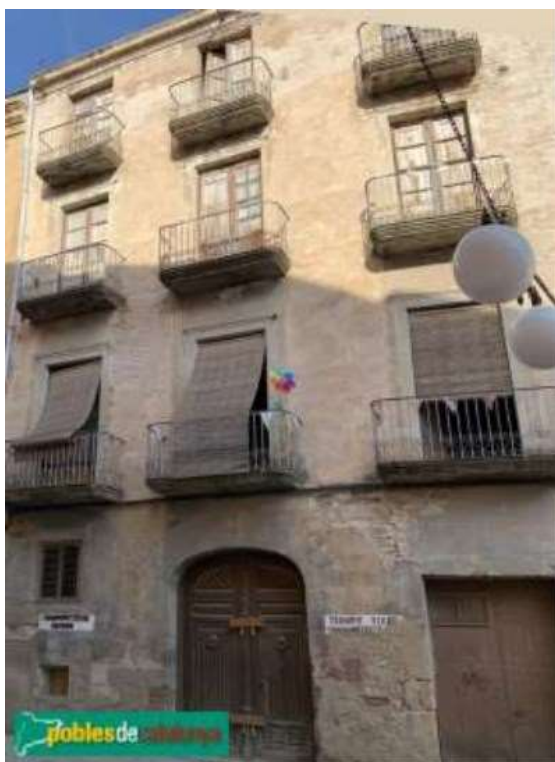
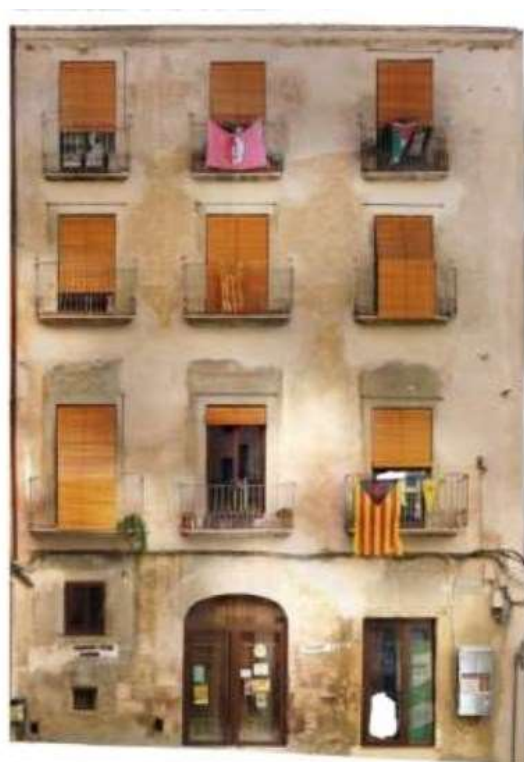
*Fig. 1. Estat de la façana abans i després de la intervenció de 2023.. Es pot observar el desplaçament dels balcons i, en un to més clar, els morters de reparació aplicats durant el 2.023.*

L'any 2.023 s'efectuà una important obra de rehabilitació de l'edifici que suposà una modificació integral de l'interior d'aquest. Aquestes obres requerien una reubicació de les llosanes dels balcons per tal de conservar els forjats històrics del segon pis, de manera que es van col·locar de la següent manera: els balcons de la primera planta van ascendir 22 cm, els de la segona planta van fer-ho 42,5 cm. i els de la tercera van pujar 7 cm. per sobre de la seva posició original, el que suposà una alteració de la imatge adquirida en el s.XIX. També es van afegir morters de reparació a les zones on el morter original s'havia després i on antigament hi havia hagut la llum dels balcons, ara reduïda en les seves proporcions.

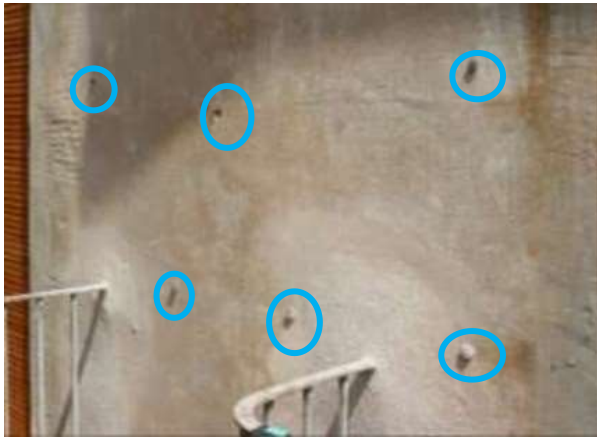
. Presència d'elements aliens i morters afegits. S'observaven varis elements de subjecció d'instal·lacions obsoletes (tan metàl·lics com plàstics), sobretot a l'alçada del primer pis (*Fig.2*).

*Fig. 2. Elements de subjecció obsolets*

3. Retirada d'elements aliens i morters impropis (morters i ferratges), inclosos els afegits en la rehabilitació de 2023. Per fer-ho es van utilitzar martells i escarpes de diferents mides, pics i martell pneumàtic a la part dels baixos (*Fig. 34, 35 i 36*). Els antics elements metàl·lics de subjecció existents es trobaven oxidats i penetraven dins el mur a una fondària de fins a 20 cm. màxim (*Fig.37*). Per subjectar-los, s'havien utilitzat morters de diferent naturalesa i alta duresa i fragments d'elements de fàbrica.

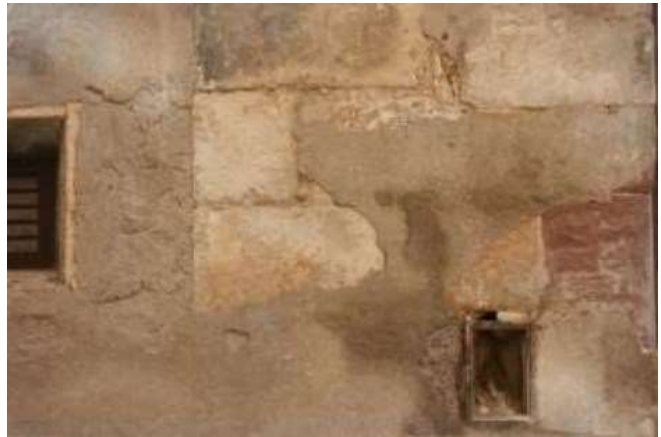
Hi havia una alta presència de morters afegits antics, sobretot a la part baixa, ja que és la que més ha reparacions ha patit a causa dels danys produïts per la humitat (*Fig.3*). Aquestes reparacions històriques no estan presents a la resta de la façana, ja que no era una zona de fàcil accés (necessitat de bastida o elements auxiliars).

*Fig. 3. Morters afegits antics als baixos de l'edifici*

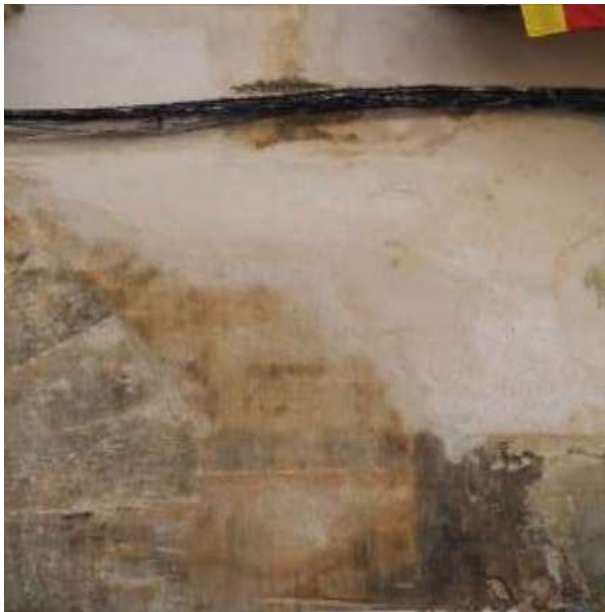
Trobem una gran part de la superfície amb morters afegits recentment (any 2.023). Aquests es troben, en alta proporció, aplicats per sobre de l'original i amb una textura no integrada amb la resta del parament. Els trobem extensivament a tota la façana, especialment a les zones afectades pel desplaçament de les llosanes i les baranes dels balcons i a les parts que (abans de la intervenció de 2023) presentaven un alt grau d'erosió o fins i tot pèrdua del revestiment original(*Fig.4 i Fig.5*).

*Fig. 4. Morters de reparació aplicats l'any 2.023 a la part superior dels baixos per cobrir una zona on s'havia perdut el revestiment.*

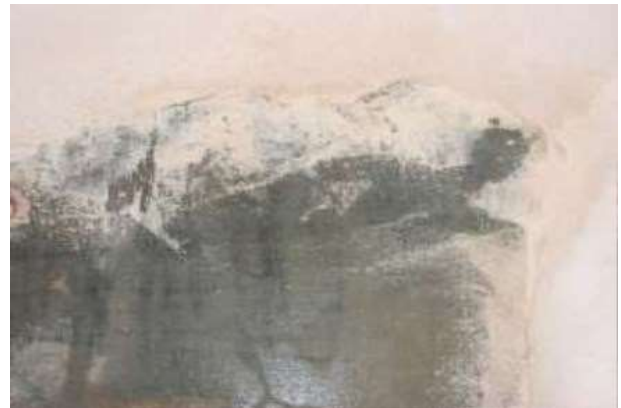
*Fig. 5. Morters de reparació aplicats per sobre l'original*

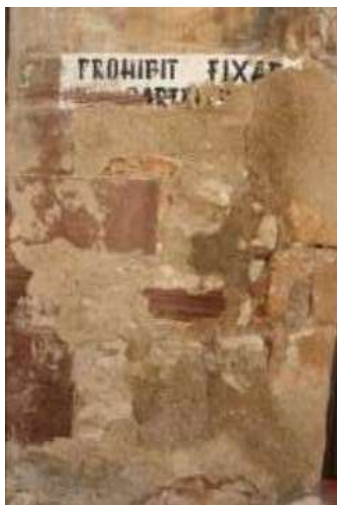
. Pèrdues de morter de revestiment. A la part baixa era on s'evidenciava més la seva presència, sobretot entre els dos portals. Apareixen parts del morter original (de color gris fosc i acabat polit) i on aquest manca, es pot observar la maçoneria i els carreus que constituïen el mur (Fig. 7).

Aquestes pèrdues venien ocasionades, principalment, per l'acció de l'aigua present en el subsòl. Aquesta actua per capil·laritat, provocant l'aparició de sals solubles amb la conseqüent debilitació i pèrdua de les propietats mecàniques del morter fins el punt que aquest s'acaba desprenent del suport.

Fig. 6. La maçoneria queda vista per la pèrdua del revestiment

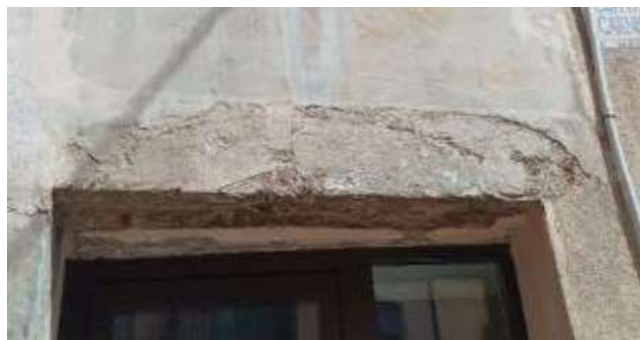
També s'identificava una important pèrdua a la llinda de l'entrada petita de la dreta i a tota la zona que està en contacte directe amb el sòl.

Fig. 7. Pèrdua del revestiment de la llinda de la porta dreta

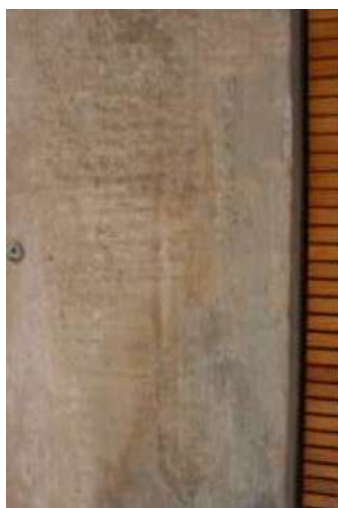
. Erosió del morter de revestiment. Es suport es trobava especialment erosionat als brancals de les obertures dels balcons. Per la morfologia de les erosions es dedueix que aquesta fou provocada per fricció continuada de les antigues persianes (Fig.9).

Fig. 8. Revestiment erosionat per fricció de les persianes

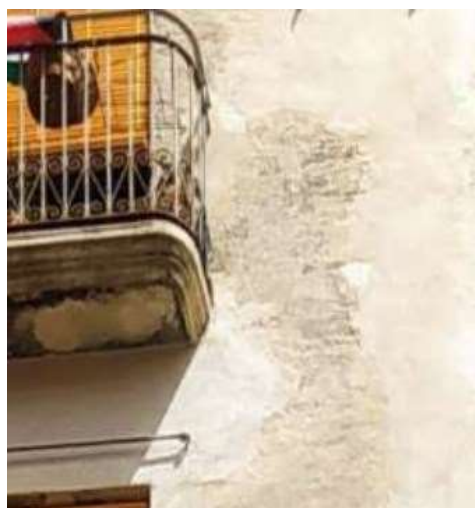
Fig.9. Zona erosionada a la part alta de la façana

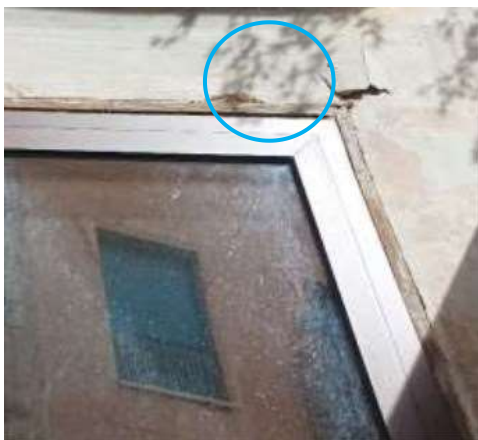
. Fissures, esquerdes i bosses d'aire (descohesió entre suport del mur i revestiment). Presència d'aixecaments del revestiment, que porten a la creació de bosses d'aire, arribant al punt (en alguns casos) de fracturar-se en forma de fissura. Aquestes fissures facilitaven l'entrada d'aigua de pluja, provocant un augment del volum de les bosses (Fig.11).

Aquestes fissures, esquerdes i bosses d'aire es trobaven presents en tota la façana: tant en els morters reintegrats l'any 2.023 ,provocades per una mala praxis en la seva aplicació, com en els morters originals provocades per la combinació dels moviments d'assentament de l'edifici i l'acció dels agents meteorològics.

*Fig.10. Bossa d'aire amb fissura*

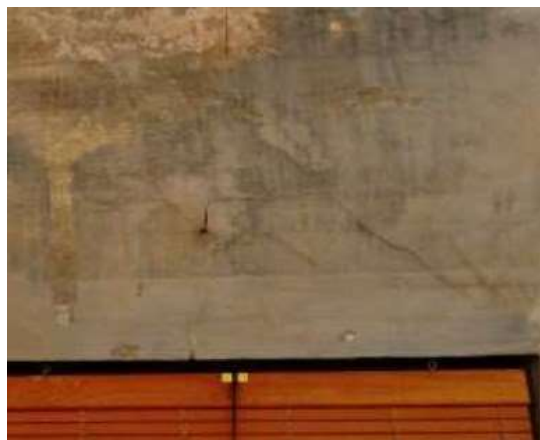
*Fig.11. Fissures sense bossa a les llindes del primer pis provocades per moviments d'assentament de l'edifici.*

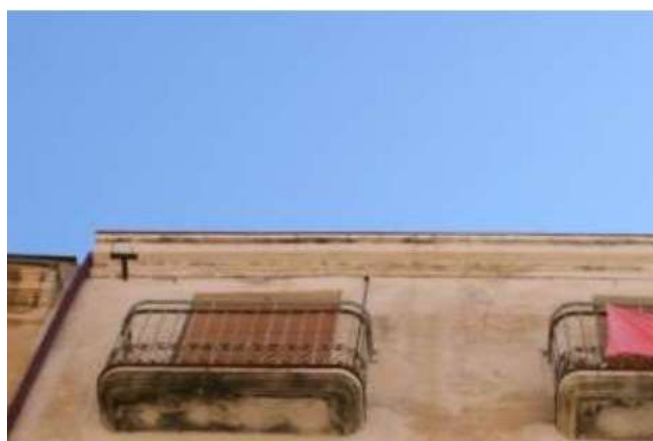
. Presència de colonització biològica. Els agents biològics (líquens, fongs i algues) es trobaven actius i ubicats principalment a la cornisa superior (Fig.13). L'excés d'humitat facilita la seva proliferació, donada per un mala evacuació de l'aigua de pluja.

*Fig.12. Colonització biològica activa a la cornisa superior*

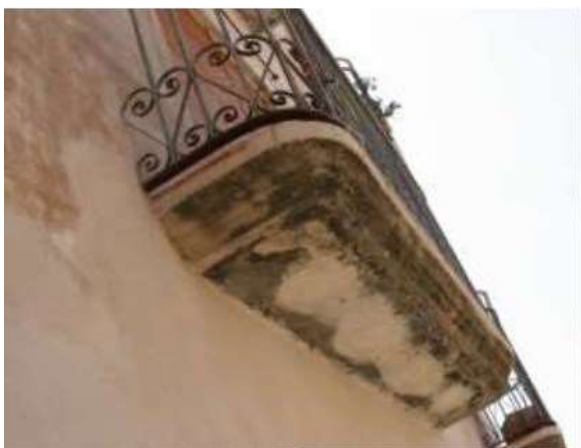
. Morters de reintegració del 2.023 mal aplicats en els orificis existents a la part inferior de les llosanes. Aquests es van aplicar a causa de la recol·locació a la que van ser sotmeses l'any 2.023. Per fer-ho, se'ls va practicar 4 perforacions en línia a cada una de per on passava un cademat amb un topall a la part de sota. D'aquesta manera, el cademat anava lligat a una grua que les transportava fins la nova posició. Aquests es presenten fissurats i amb una textura i color que no s'integra amb la pedra (Fig.13 i Fig.14).

Fig. 13. Sota balcó amb morters afegits en mal estat i no integrats

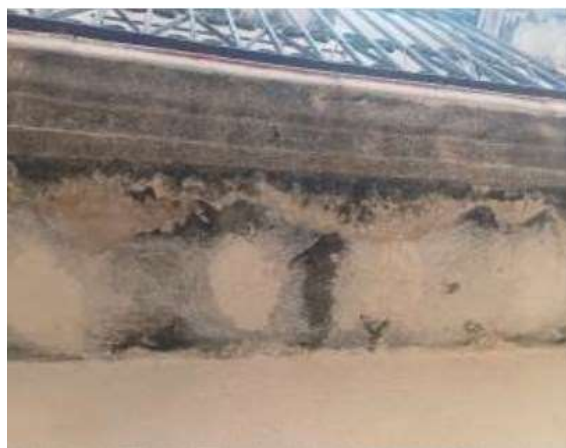
Fig.14. Sota balcó amb morters afegits en mal estat i no integrats

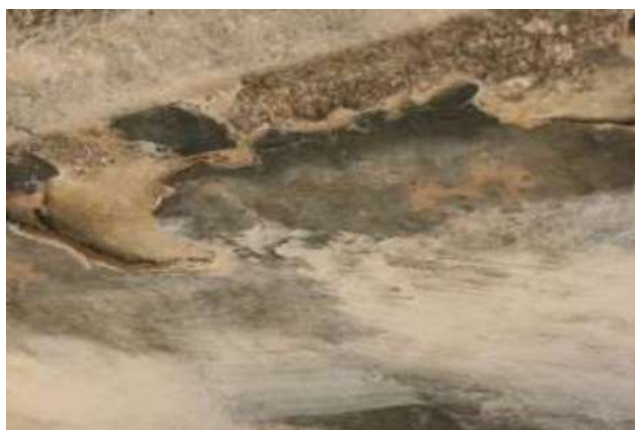
. Crosta negra abundant localitzada en els sota balcons. Les crostes negres venen provocades per l'acció combinada de la humitat superficial, que permet que els contaminants atmosfèrics (sotge i sulfurs) reaccionin amb la pedra formant guix, que fixa i compacta la brutícia a la superfície.

Fig. 15. Crosta negra localitzada en els sotabalcó

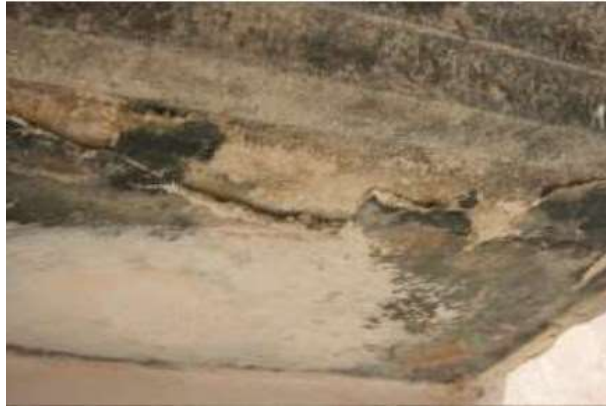
. Descamació en plaques en procés de despreniment causades per l'acció de la crosta negra existent. Localitzada de forma abundant en totes les parts inferiors de les llosanes (Fig.16). Aquesta crosta provocava la disgregació del suport on es trobava, provocant-ne la descamació i pèrdua irrecuperable.

Fig.16 .Plaques en perill de despreniment

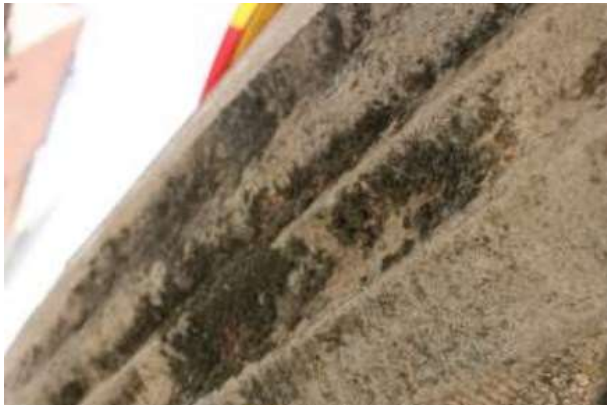
. Presència de colonització biològica. L'excés d'humitat facilita la seva proliferació, donada per una mala evacuació de l'aigua de pluja (Fig.17 i Fig.18).

Fig.17. .Colonització biològica

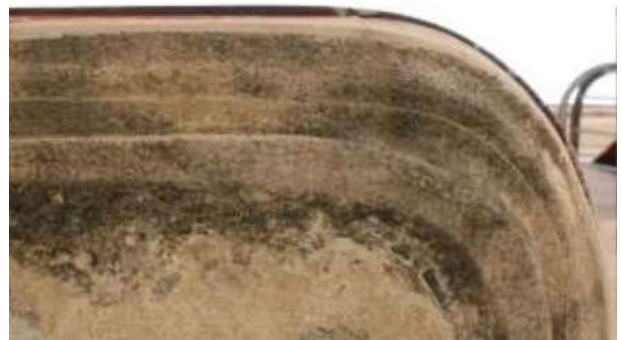
Fig. 18.Colonització biològica.

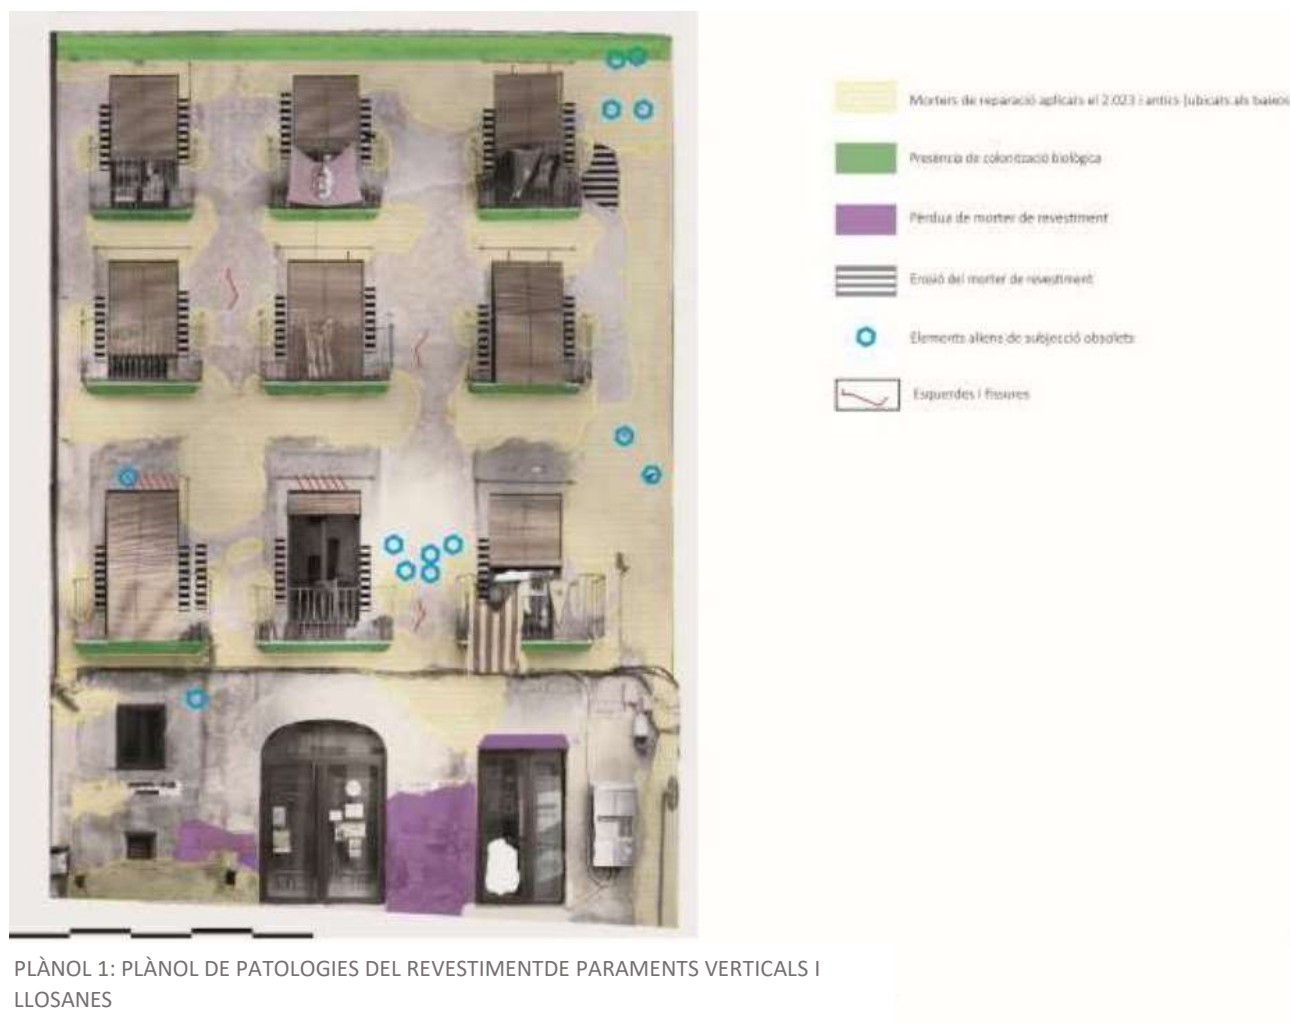
A continuació s'adjunta un plànol amb les principals degradacions i patologies descrites:

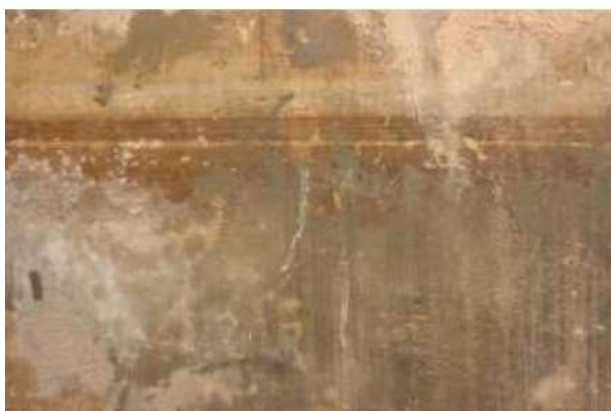
1. Presència de capa pictòrica gris cobrint l'original. Aquesta es trobava per sobre de pràcticament totes les restes de policromia original (Fig.19). Era d'un color gris fosc, excepte als emmarcaments de les obertures (Fig.20), on s'hi va pintar a sobre un marc d'un color blanquinós translúcid. No hi ha constància exacte del moment en que es va aplicar aquesta capa, però se sap que fou més tard del 1921 donada l'existència d'una fotografia dels baixos de la façana feta en aquest any on s'hi pot veure clarament el carreuat original. Aquesta capa de pintura grisa en algunes zones presentava mala adhesió i s'havia després amb el temps. Aquest fet ha permeté que en algunes zones dels baixos s'intuís el dibuix del carreuat subjacent. A la resta de zones estava molt ben conservada i presentava un gruix i opacitat considerables. Per tal de reconèixer les trames existents es van fer cales de neteja mecànica amb bisturí i química amb aigua desmineralitzada i turunda. Es retirava molt fàcilment i sense cap tipus d'agressió a les capes subjacents.

Fig.19. Capa de pintura gris que cobreix les decoracions originals

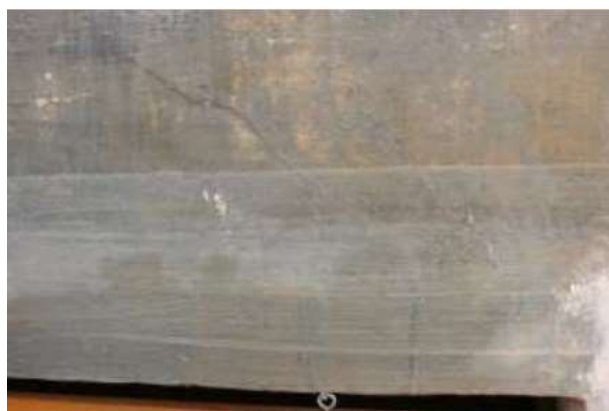
Fig. 20. Marc blanquinós translúcid contemporani a la pintura gris

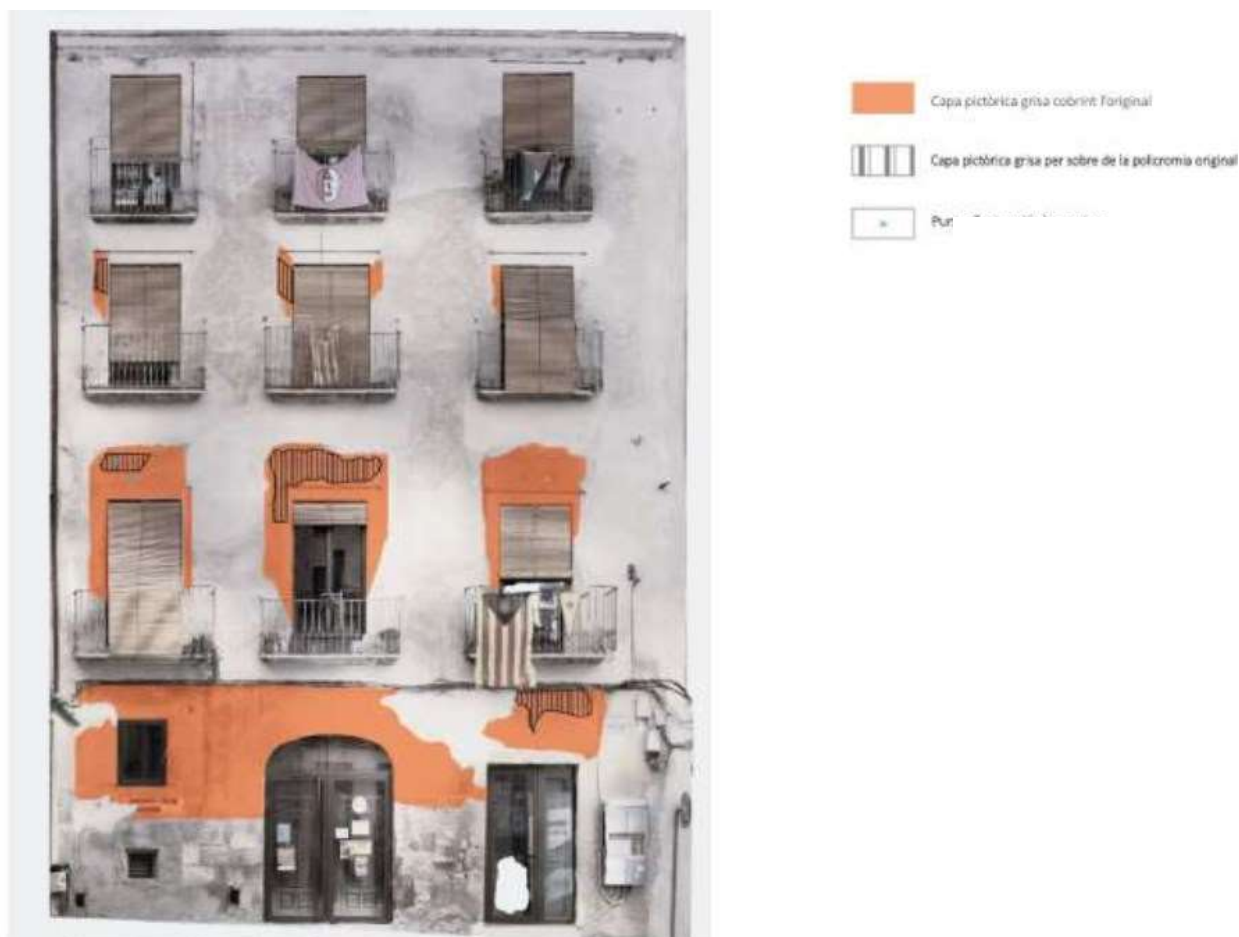
PLÀNOL 2. PLÀNOL DE PATOLOGIES DE LA CAPA PICTÒRICA I LOCALITZACÓ DE CALES

Es van efectuar cales de prospecció als baixos entre els dos portals, als emmarcaments de les obertures de la primera planta i als de la segona. Totes aquestes zones estaven recobertes per una capa de pintura grisa aplicada en una intervenció posterior a 1921 (any en què s'estima l'execució de les decoracions objecte d'estudi). Per reconèixer les trames existents es van executar cales de prospecció mecànica amb bisturí, humitejant la superfície amb aigua desionitzada. A continuació s'ajunta un plànol es mostra on estaven ubicades les restes de pintura i les cales que es van dur a terme.

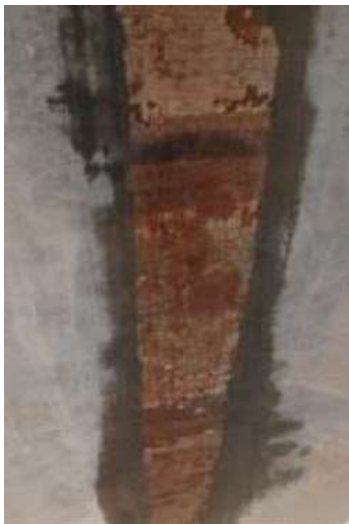
A la part baixa, sobre la porta de la llinda l'obertura dreta va aparèixer la imitació d'un carreuat amb colors terres i ocres, al destapar-lo les línies que el resseguien eren marrons i ocres amb una pinzellada de blanc a la part dreta i una pinzellada molt fosca en el lateral esquerre i la part baixa, per tal d'afavorir la percepció llum, profunditat i volum (*Fig.22 i 23*).

*Fig.22.. Cala efectuada entre les dues portes de la planta baixa.*

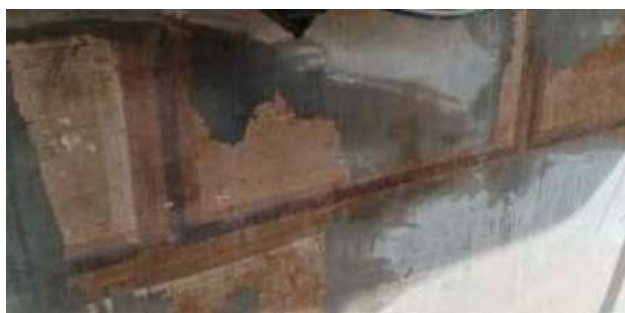
*Fig. 23. Carreuat descobert a partir de la cala.*

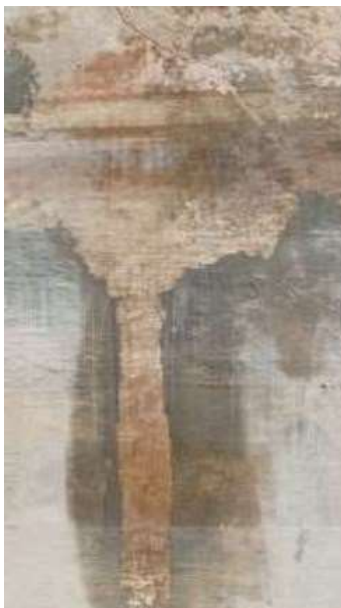
Pel que fa a les restes descobertes als marcs dels balcons de la primera planta van aparèixer línies i traços de varis colors, en tonalitats càlides (*Fig.24*). A sobre del que seria la llinda del balcó aparegué un motiu imitant una cornisa (*Fig.25*) amb un marc que baixa fins els brancals. Les línies que definien aquest marc eren de color vermell (*Fig.26*), així com les línies vermelles simples sense ombrejat que definien el carreuat (marcades en groc a la *Fig.27*). L'interior dels carreus estava acolorit amb tonalitats que van del rosa a l'ocre. A la part alta d'aquesta composició, hi havia una línia groga horitzontal de gruix considerable amb una línia vermella més prima a sota( marcades en blau a la *Fig.27*). Es deduí que aquesta línia anava de punta a punta de la façana , ja que coincidia en alçada a les dues obertures, reforçant la idea de continuïtat.

Fig.24. Primera cala efectuada sobre la llinda de l'obertura central del primer pis

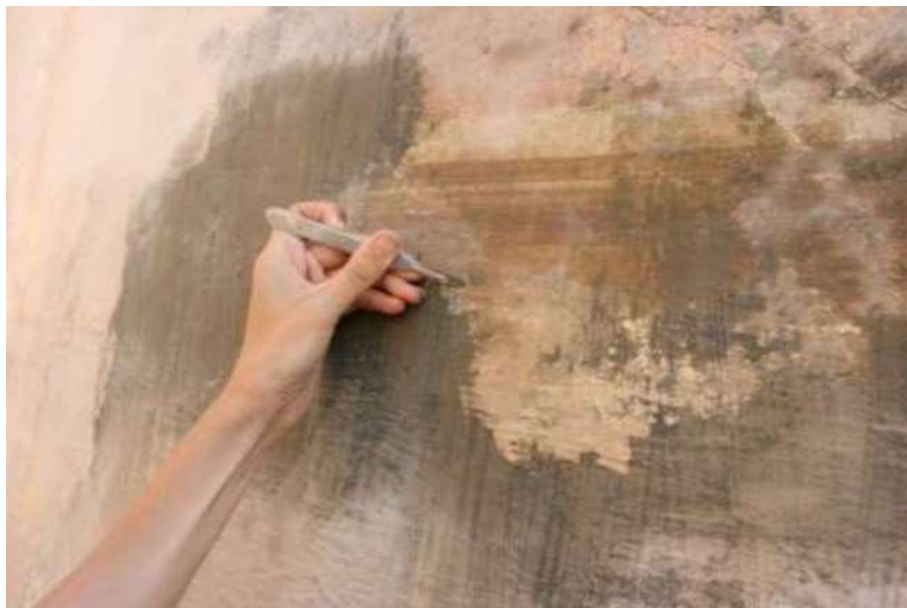
Fig.25. Primera cala efectuada sobre la llinda de l'obertura del primer en un estat més avançat. Es comencen a identificar les formes d'una cornisa.

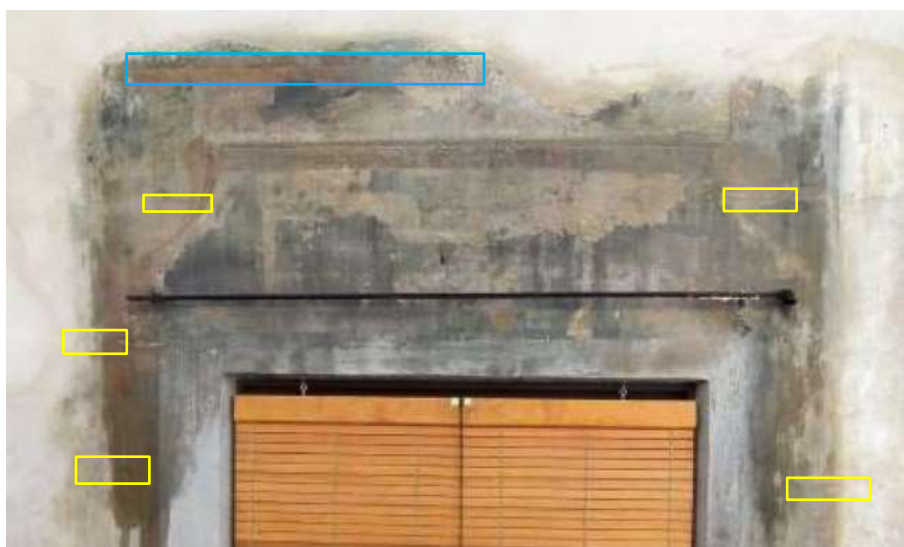
Fig.27.. Cala corresponent a la llinda de l'obertura central del primer pis un cop acabada. S'identifica la línia groga gruixuda superior, amb al línia vermella per sobre. També es pot veure la imitació d'una cornisa amb ombrejat i les línies vermelles del marc, així com també les que delimiten l'alçada dels carreus. Alhora es distingeix el cromatisme dels carreus, que va des del rosa fins a l'ocre.

Les línies de carreu descobertes en les dues obertures es corresponien en alçada, així com també la línia groga i vermella superior. D'aquest fet se'n deduí la continuïtat d'aquestes línies.

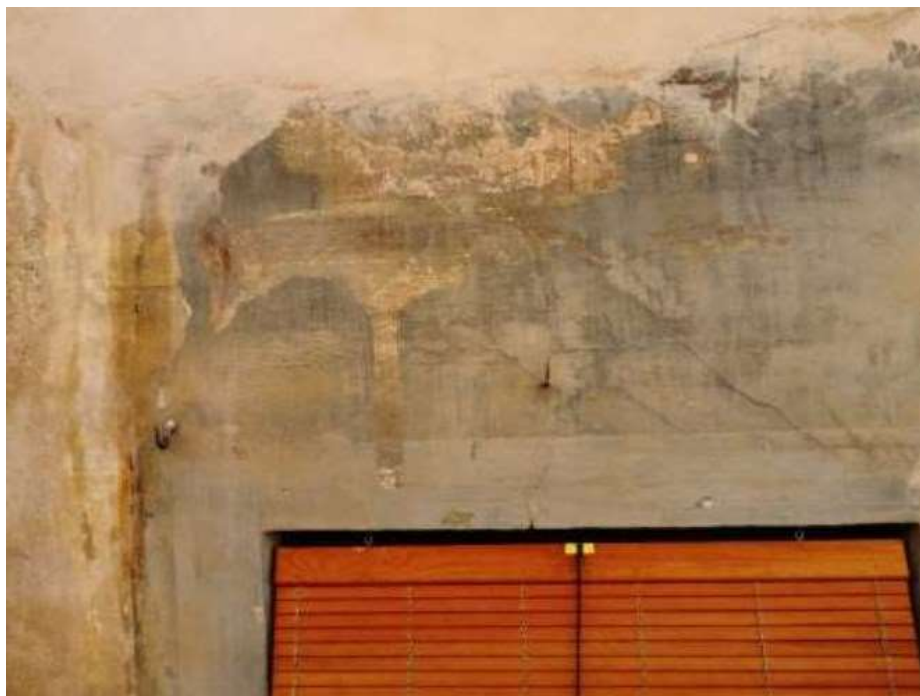
També es dugueren a terme cales a l'obertura dreta de la primera planta, obtenint els mateixos resultats que a la central (Fig.28).

Fig.28. Cala efectuada a l'obertura dreta de la primera planta, Es poden distingir les formes del marc i la cornisa, així com el carreuat sobre d'aquesta.

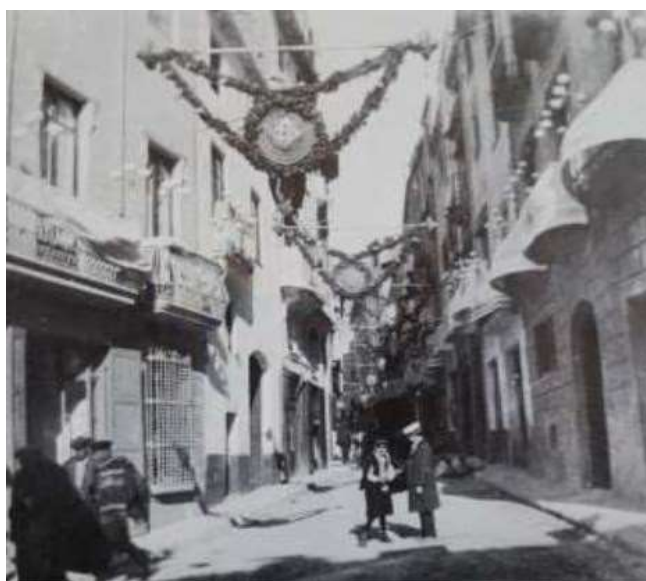
Com a informació documental fotogràfica de la façana en qüestió tan sols es disposa d'una fotografia de l'any 1.921, coincidint amb les Festes Decennals de la Candela de l'any 1921. Malauradament, aquesta tan sols ens aporta informació sobre la decoració en carreuats de la planta baixa (Fig.29).

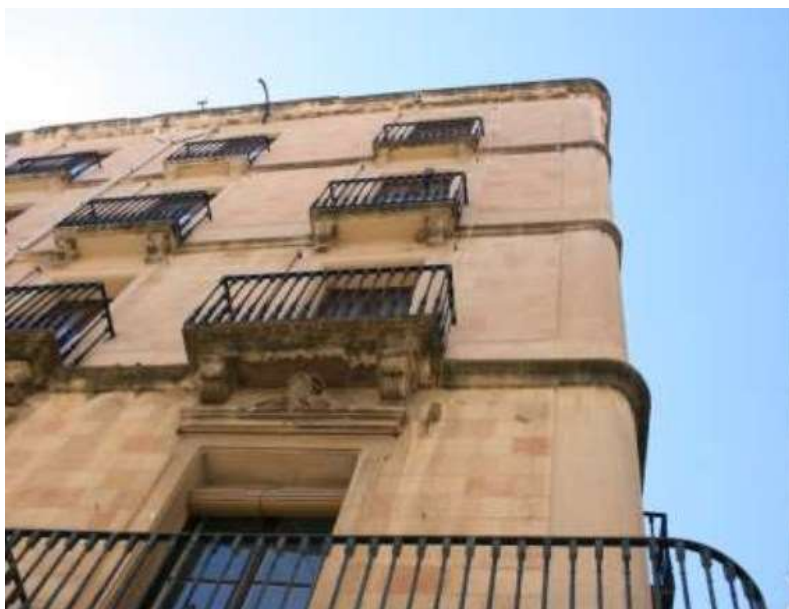
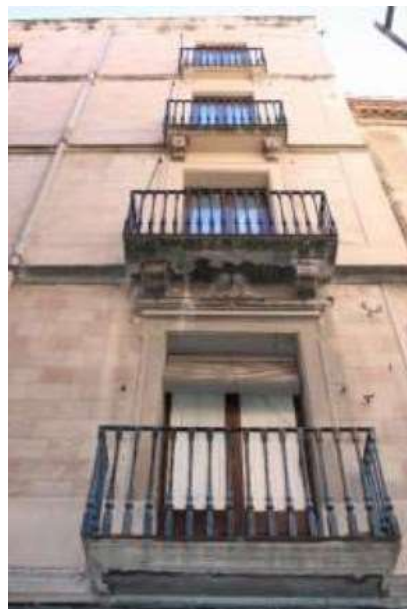
IMMOBLE C/ SANT SEBASTIÀ, 4 (VALLS, TARRAGONA).

- Descripció: edifici cantoner de 4 plantes datat de l'any 1.894. Per tant, la seva construcció fou pràcticament contemporània a la modificació de la façana de ca Robusté. El fet que sorgeixin elements amb volum elaborats amb pedra natural o artificial, evidencia una major inversió econòmica en la construcció de la façana i, per tant, un nivell adquisitiu força alt. Aquesta inversió es nota també en el disseny de les baranes dels balcons.
- Paral·lelismes raonables: s'observa una sanefa just per sota de la cornisa superior, la qual es creu que podria aparèixer a ca Robusté.

- . Cromatisme dels carreus en tons rosats i ocres
- . Imitació d'un carreuat en paraments
- . Diferenciació entre les decoracions del de les llindes de la primera primera planta respecte la resta de plantes.
- . Cornisa que uneix les lloses dels balcons de la primera planta (línia groga a ca Robusté).
- . Proximitat cronològica i geogràfica.
- . Presència de cornisa i sòcol decoratiu que uneix les balconades de cada planta.

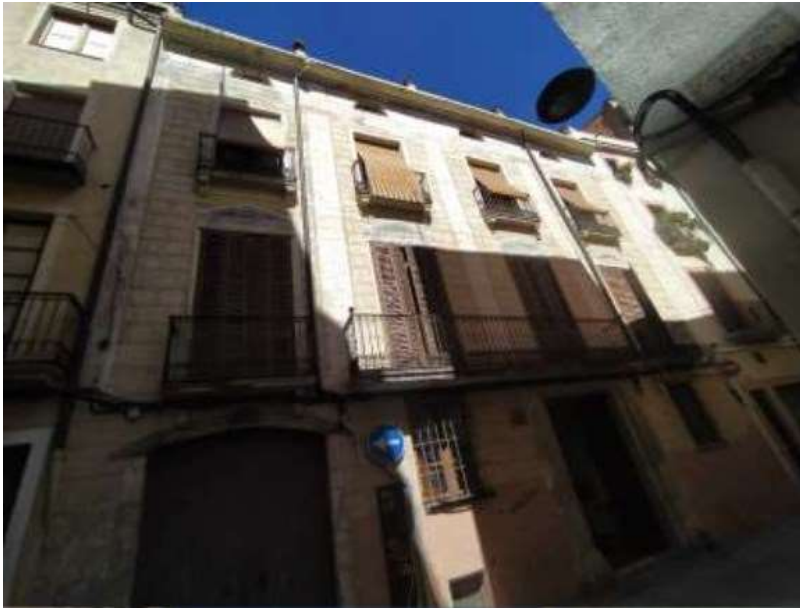
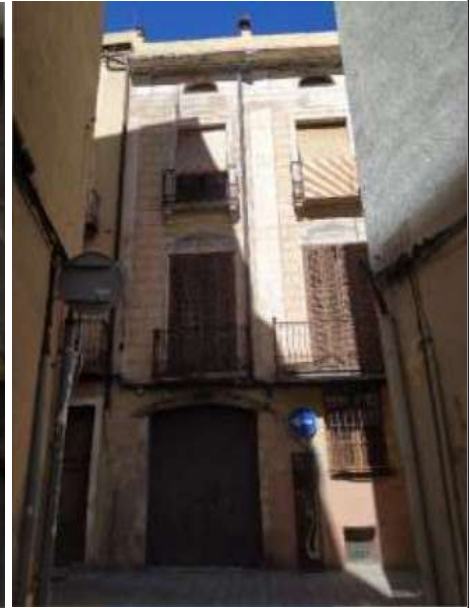
IMMOBLE C/ SANT SANT ANTONI, 69 (VALLS, TARRAGONA).

- Descripció: edifici entre mitgeres datat de l'any . S'hi efectuà una intervenció de conservació i restauració en els anys 90.
- Paral·lelismes raonables: s'observa una sanefa just per sota de la cornisa superior, la qual es creu que podria aparèixer a ca Robusté.

- . Cromatisme dels carreus en tons ocres
- . Imitació d'un carreuat pintat en paraments
- . Diferenciació entre les decoracions del de les llindes de la primera planta respecte les de la segona
- . Cornisa que uneix les lloses dels balcons. En aquest cas, els de la segona planta (línia groga a ca Robusté).
- . Proximitat geogràfica
- . Baranes dels balcons de tipologia similar

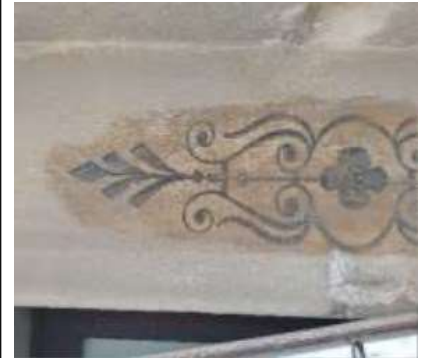
*Motius decoratius ubicats a sobre de les llindes del primer pis*

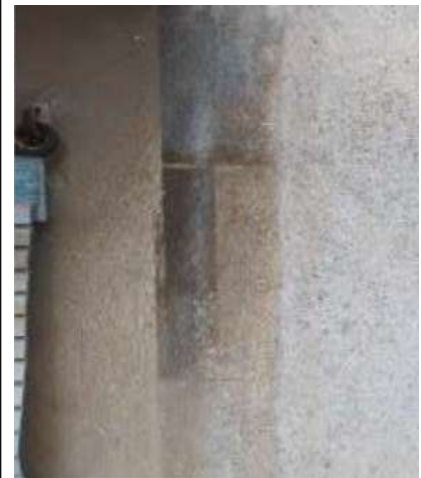
*Restes de l'emmarcament i dels carreus desapareguts*

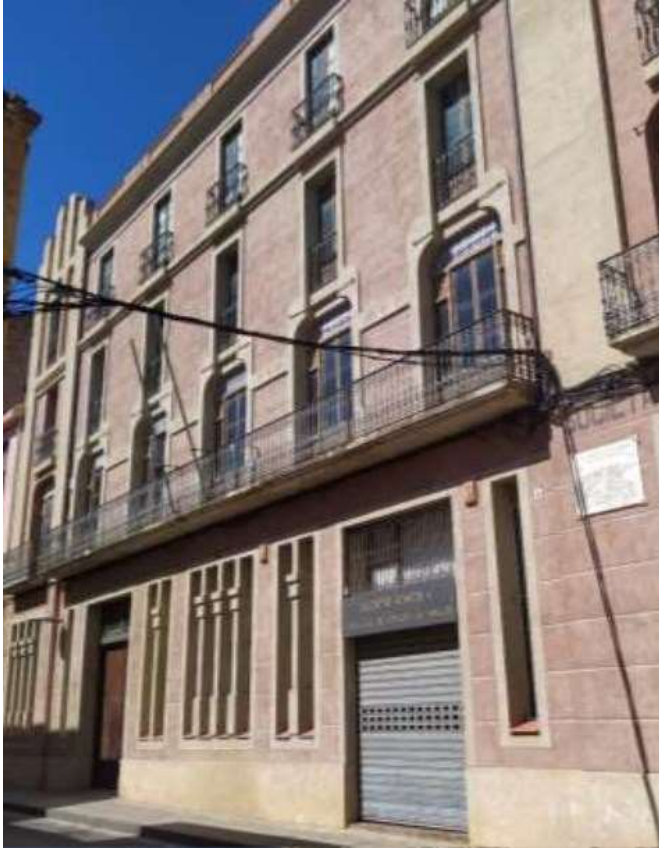
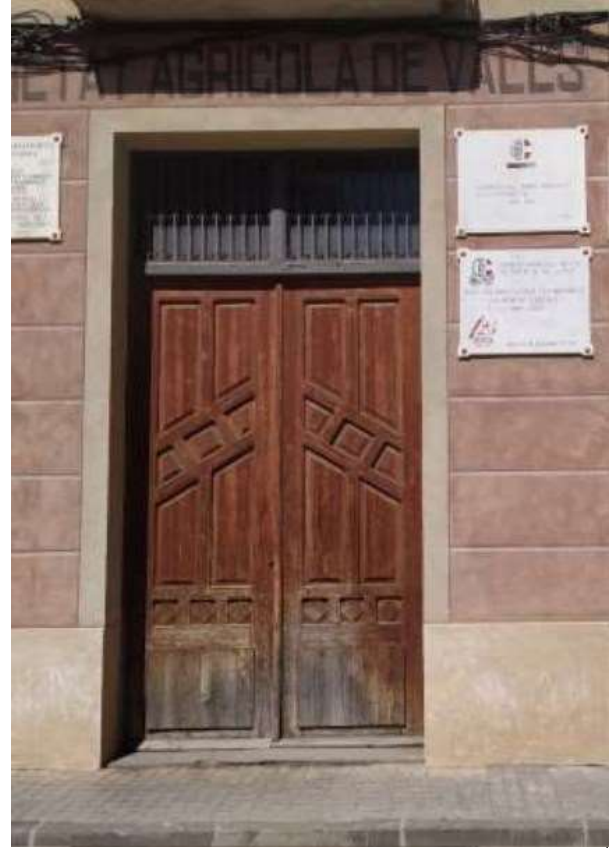
IMMOBLE C/ MURALLA DEL CARME, 9 (VALLS, TARRAGONA).

- Descripció: edifici entre mitgeres datat de l'any 1.888 . S'hi efectuà una intervenció de conservació i restauració a meitats dels 2.000. Seu de la Societat Agrícola de Crèdit.
- Paral·lelismes raonables: s'observa una sanefa just per sota de la cornisa superior, la qual es creu que podria aparèixer a ca Robusté.

- . Imitació d'un carreuat pintat en paraments
- . Diferenciació entre les decoracions del de les llindes de la primera planta respecte les de la segona i tercera
- . Cornisa que uneix les lloses dels balcons. En aquest cas, els de la tercera planta (línia groga a ca Robusté)
- . Proximitat cronològica i geogràfica

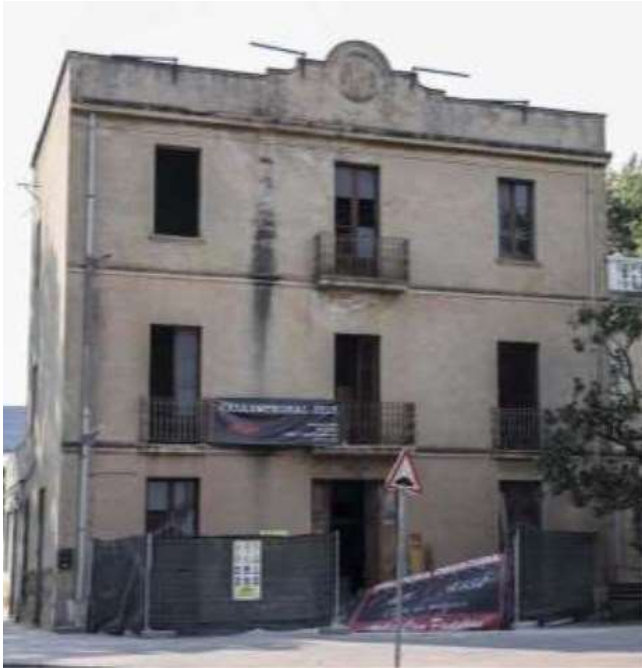
- Descripció: edifici exempt, conegut com Can Gassó. S'hi efectuà una intervenció de conservació i restauració l'any 2.019 duta a terme per l'empresa *Signinum*.
- Paral·lelismes raonables: s'observa una sanefa just per sota de la cornisa superior, la qual es creu que podria aparèixer a ca Robusté.

*Fotografia abans de la intervenció del 2.019*

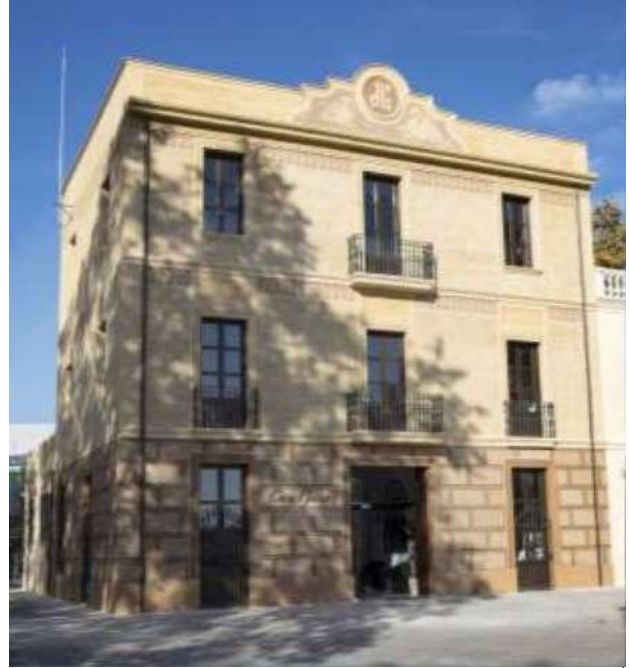
*Fotografia després de la intervenció del 2.019*

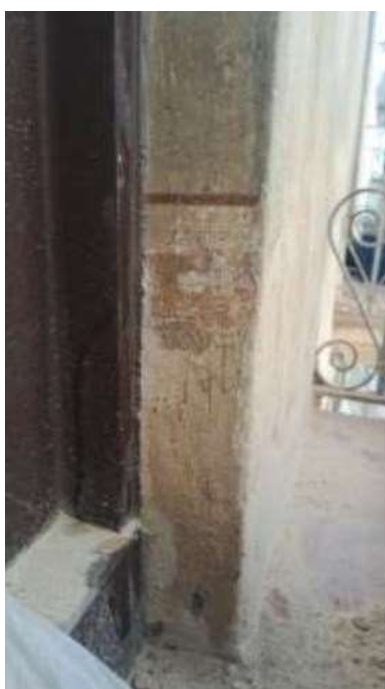
- **presència de sòcol a cada pis de balcons que anava de punta a punta de façana:** es van trobar restes del sòcol existent a l'intradós dels brancals de les obertures del primer (*Fig.31*) i segon pis (*Fig.32*). L'alçada d'aquest venia marcada per línia trobada (part superior) i per la localització original de les llosanes dels balcons. Aquest mesurava uns 50 cm. d'alçada. Aquesta relació reforça la **coherència visual** de la decoració i contribueix a **donar continuïtat i sentit estructural** al conjunt, fent que el sòcol actuï com a franja que ordena la lectura horitzontal de la façana. Aquest presentava una línia vermella per delimitar-lo, amb una franja blanca a sota d'aquesta volent simular una llum (zona il·luminada).

*Fig. 31. Sòcol primer pis.*

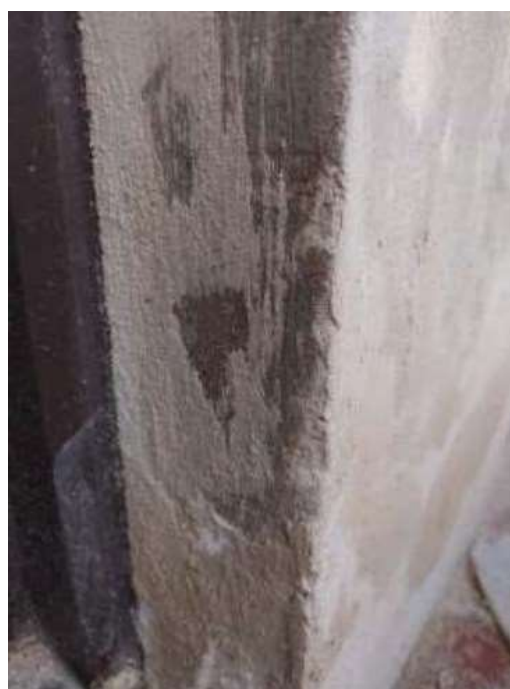
*Fig.32. Sòcol segon pis.*

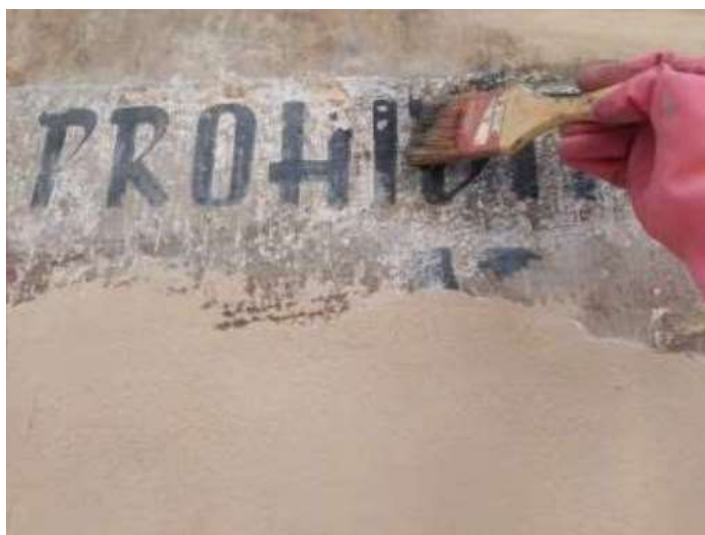
*Fig.33. Aplicació del roducte decapant.*

2. Eliminació química del rètol mural normatiu que indicava la prohibició de fixar cartells ubicat a la planta baixa amb l'ajuda d'un decapant en gel (*Fig.33*), testat prèviament per assegurar-nos que no interaccionava químicament amb el substrat. El producte escollit fou el DECK 4000 de CTS® (disponible fitxa tècnica). Aquest s'aplicà amb paletina i es deixà actuar durant 5 minuts . Passat aquest temps, es retirava el decapant amb la capa de pintura remoguda amb una espàtula de manera suau i finalment s'eliminaven els residus amb una esponja impregnada en aigua. Finalment, es féu una neteja controlada amb aigua i nebulitzador d'èmbol.

El fet de que es retirés fàcilment amb aquest decapant ens indica que, molt probablement, es tractés d'un cartell mural elaborat amb un esmalt sintètic o amb pintures a l'oli.

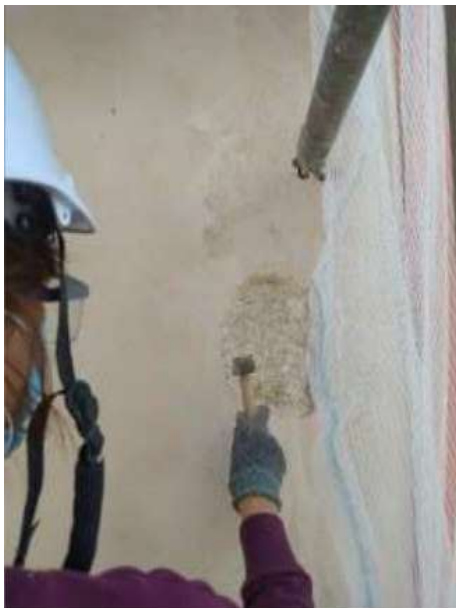
Fig.34. Repicat de morters impropis

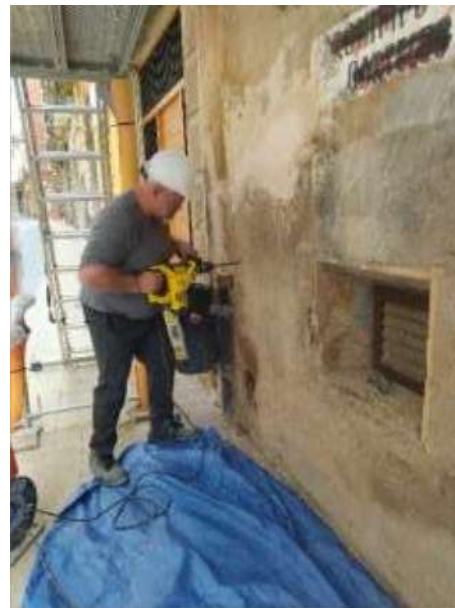
Fig 35. Retirada de morters impropis amb martell pneumàtic

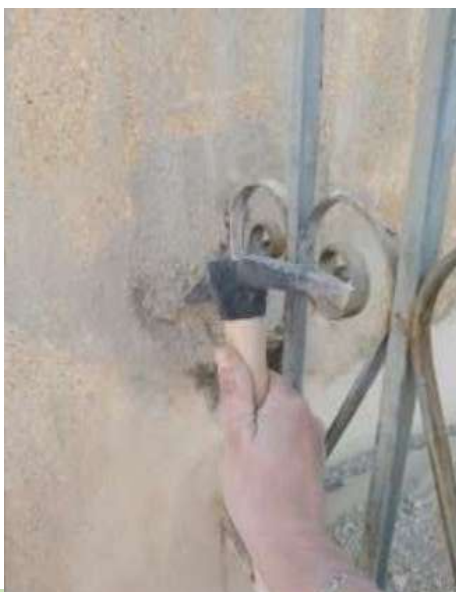
Fig. 36. Eliminació de morters impropis amb l'ajuda d'un pic

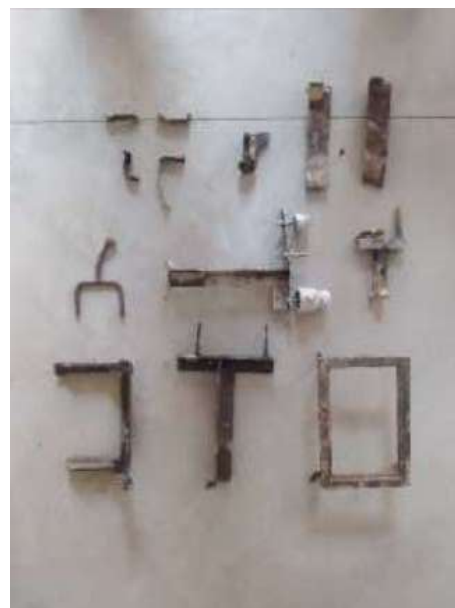
Fig.37 Elements de subjecció de ferro extrets de la façana

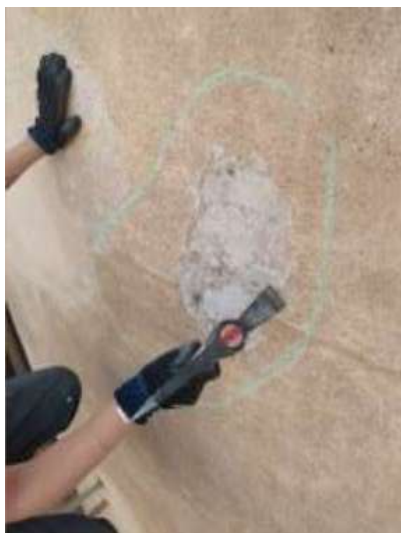
Fig.38. Repicat de bossa d'aire prèviament marcada amb guix.

4. Repicat de les bosses d'aire localitzades a les zones on la policromia s'havia perdut completament, atès que aquestes presentaven una extensió considerable i calia garantir l'estabilitat estructural i duradora del suport. A més, la presència d'aquestes bosses generava deformitats superficials que desvirtuaven la lectura i la imatge global de la façana (Fig.38 i 39). Un cop sanejat tot el morter afectat, es va segellar el perímetre de les llacunes amb un morter de calç hidràulica NHL 3,5 Saint Astier® i sorra fina (1:3) amb acabat esponjat.

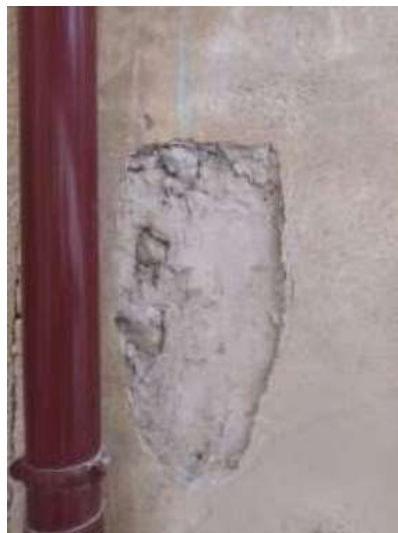
Fig.39. Bossa d'aire un cop repicada

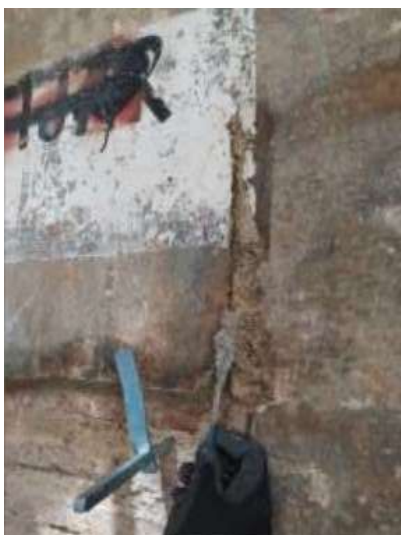
Fig.40. Segellat perimetral

Prèviament a la injecció, es van segellar els perímetres (Fig.40) de les bosses amb un morter de calç hidràulica NHL 3,5 Saint Astier® i sorra fina (1:3) amb acabat esponjat.

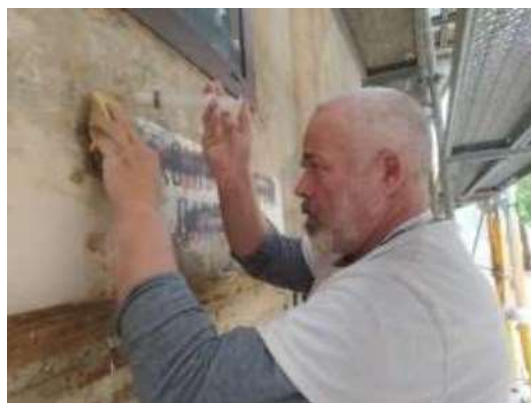
Fig.41. Injecció de Torraca

5. Consolidació de les bosses d'aire localitzades a zones on encara existia policromia mitjançant la injecció de morter líquid tipus Torraca, preparat en una proporció 1:1:1 en volum de calç hidràulica natural (NHL 3,5), pols de pedra tosca i puzolana, mesclats amb aigua desionitzada fins a obtenir una suspensió fluida i estable. L'ús del morter Torraca va ser preferit davant d'altres productes com els PLM, ja que presenta clares avantatges: assegura una millor compatibilitat química i mecànica amb els morters històrics de calç, manté la transpirabilitat del suport, ofereix una durabilitat superior en exteriors i permet un reompliment efectiu dels buits, garantint l'estabilitat a llarg termini sense risc de crear tensions internes ni falsos contactes.

de les cavitats (Fig.41). Posteriorment, els orificis d'injecció es van tancar amb morter de calç aèria i pols de marbre, amb acabat esponjat.
