## MEMÒRIA DE CONSERVACIÓ I RESTAURACIÓ DE LA FAÇANA I CARRERÓ DE CA ROBUSTÉ (s.XIX)

ANNA PLUVINET SOLA, Conservadora i restauradora de Béns Culturals

# MEMÒRIA TÈCNICA DE CONSERVACIÓ I RESTAURACIÓ

## FAÇANA DE CA ROBUSTE, Valls (ALT CAMP)

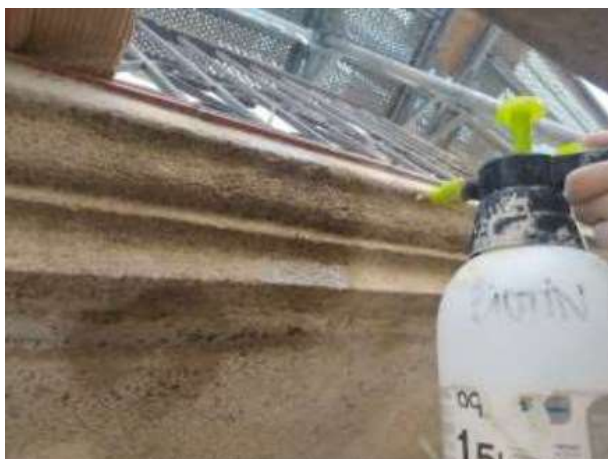
*Fig.42. Aplicació del biocida amb nebulitzador.*

6. Tractament de la colonització biològica present a la cornisa del coronament aplicant Biotin® T (disponible fitxa tècnica), un biocida d'ampli espectre eficaç contra líquens, algues, fongs i bacteris. Abans de l'aplicació, es va dur a terme una neteja mecànica en sec amb raspalls de duresa mitjana i aspirador per eliminar dipòsits terrosos i facilitar l'absorció del producte.

El producte es va preparar mitjançant una dilució en aigua desmineralitzada en una proporció d'entre l'1 i el 3%. La seva aplicació es va realitzar per nebulització en les zones àmplies (Fig.42), mentre que a les àrees amb colonització més gruixuda es va aplicar amb brotxa o pinzell per garantir-ne la saturació.

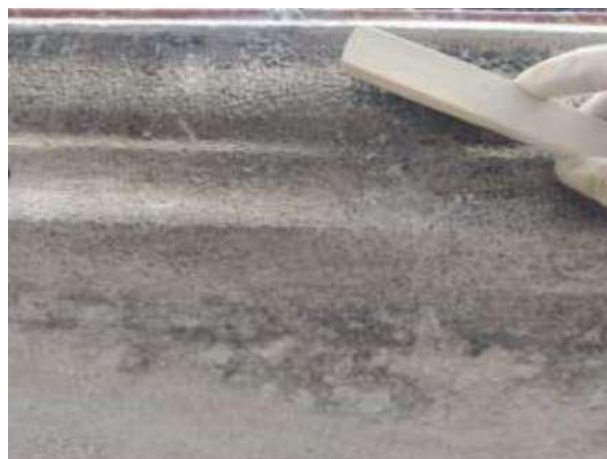
*Fig.43. Raspallat per l'eliminació dels residus*

Després de la primera aplicació, es va deixar actuar el producte durant 48 hores. Passat aquest temps, es va efectuar una segona aplicació amb el mateix procediment per assegurar l'eficàcia del tractament. Finalment, dos dies després de la segona aplicació, es van retirar les restes biològiques mortes amb raspalls i aspirador, deixant el suport net i estabilitzat.

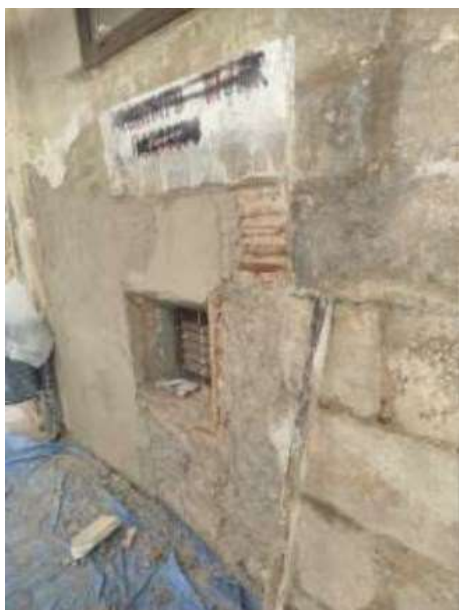
Fig.44. Aplicació de morter de base gruixut

8. Reintegració matèrica de les zones on s'havien perdut o eliminat els morters (acció descrita anteriorment en l'apartat 3) efectuada en dues capes diferenciades. En primer lloc, es va aplicar una capa de morter de calç hidràulica natural Sant Astier NHL 3,5 (disponible fitxa tècnica) amb àrid de sorra gruixuda i homogènia en proporció 1:3, col·locada amb escardejat per afavorir l'adherència (Fig.44). Aquesta capa actuava com a suport resistent i estable.

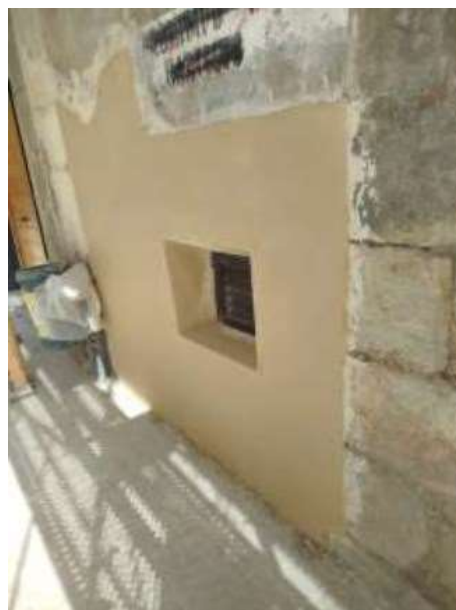
Fig.45. Aplicació de morter d'acabat

A continuació, es va aplicar una segona capa de morter d'acabat a base de calç aèria en pasta (marca DCal®, color Sahara), barrejada amb pols de marbre com a càrrega fina (Fig.45). L'acabat es va executar segons les característiques de cada zona: bé amb lliscat per aconseguir una superfície més regular, bé amb frataçat mitjançant frataç d'escuma per obtenir una textura més porosa i integrada amb els paraments originals. Aquesta aplicació en dues capes va permetre restituir la planimetria i garantir la compatibilitat amb els materials originals.

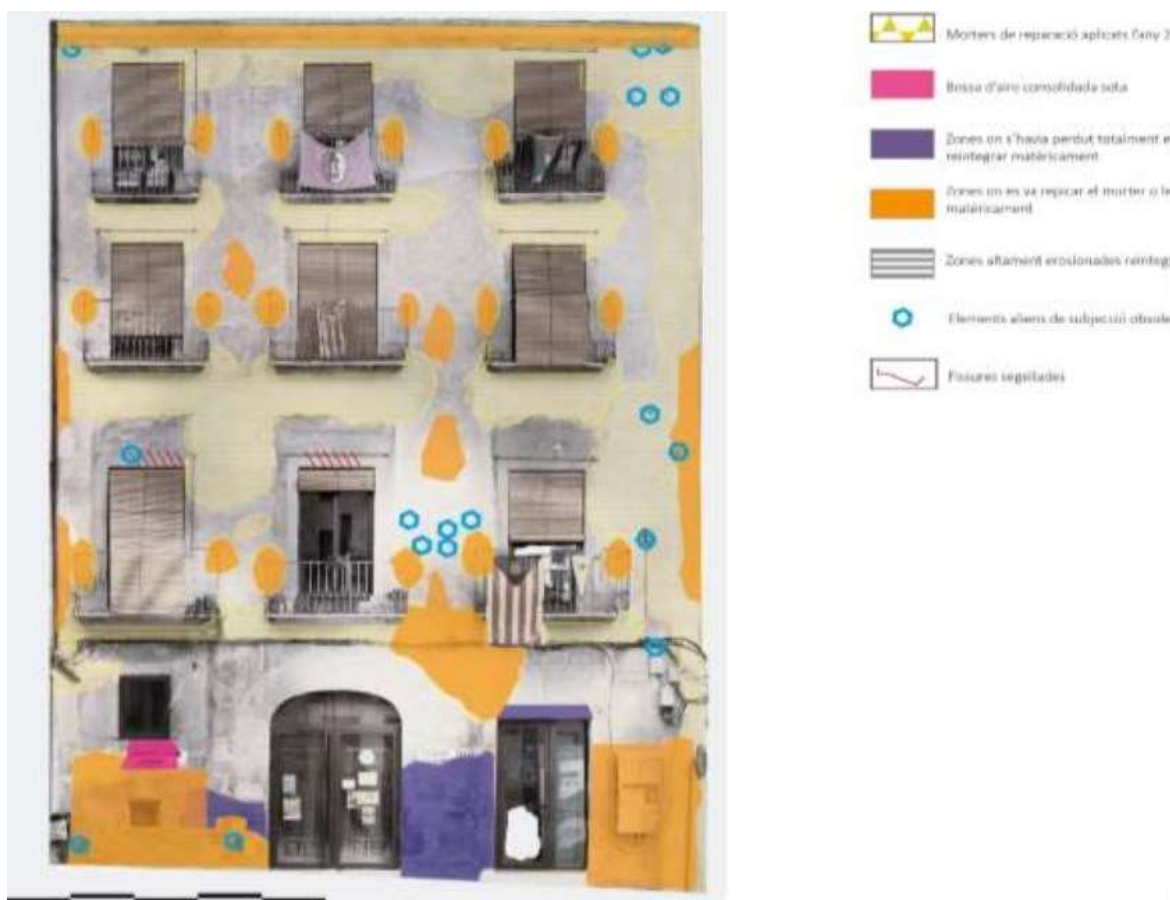
PLANOL 3: INTERVENCIÓ EFECTUADA AL SUPORT DE MORTER DE CALÇ

Seguidament, s'adjunta un mapatge amb les principals actuacions efectuades al morter de calç abans d'aplicar la capa pictòrica:

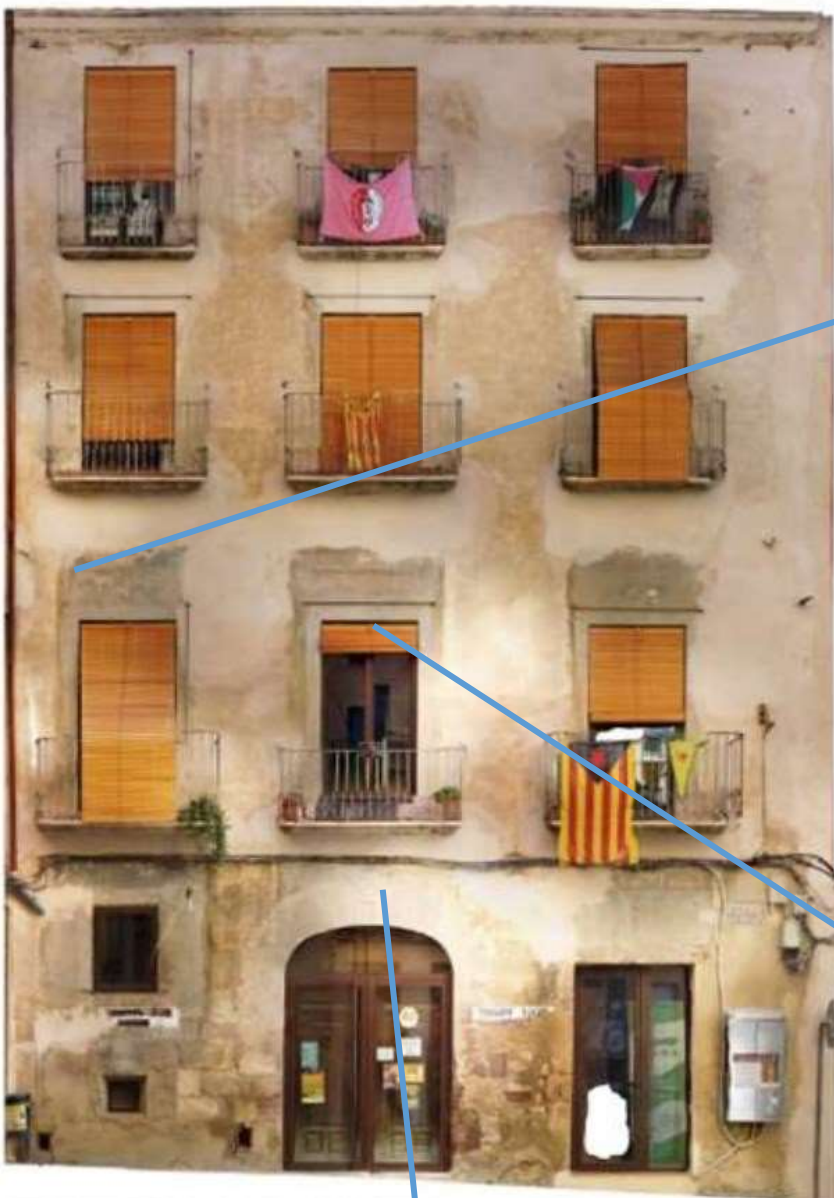
Localització dels punts d'extracció de les mostres:

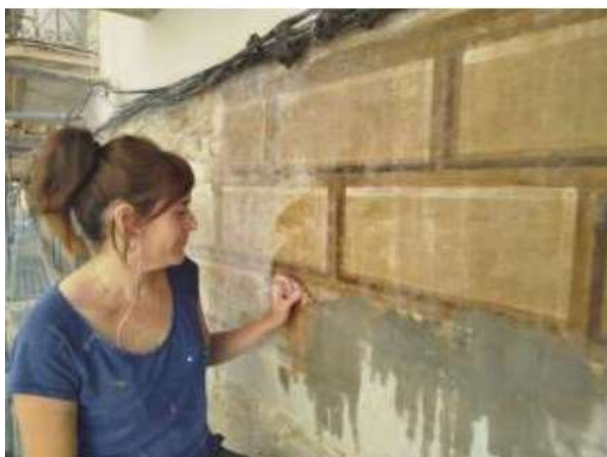
Fig.47. Eliminació de la capa grisa de la planta baixa

Es va dur a terme amb bisturís i scalpels (Fig.47 i 48), amb la superfície mínimament humitejada per facilitar-ne la retirada i evitant, així, exercir una pressió excessiva que pogués danyar la capa subjacent. Seguidament, es van eliminar les restes amb un fregall sintètic de duresa mitja, atès que la superfície presentava una resistència elevada i es va comprovar prèviament que aquest mètode no ocasionava cap abrasió ni alteració del suport. Finalment es feu una neteja amb aigua desionitzada per tal d'eliminar qualsevol resta.

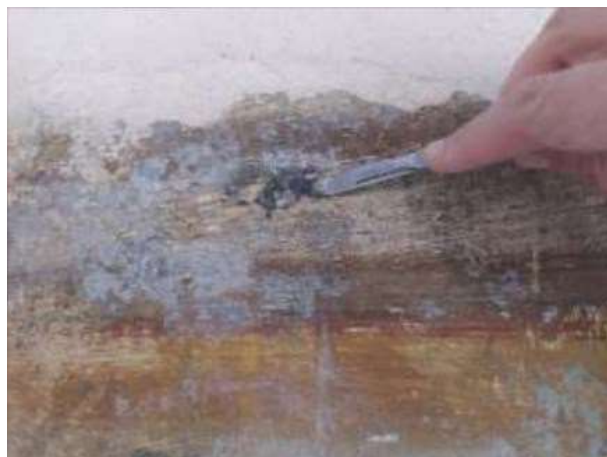
Fig.47. Eliminació de la capa grisa als pisos superior

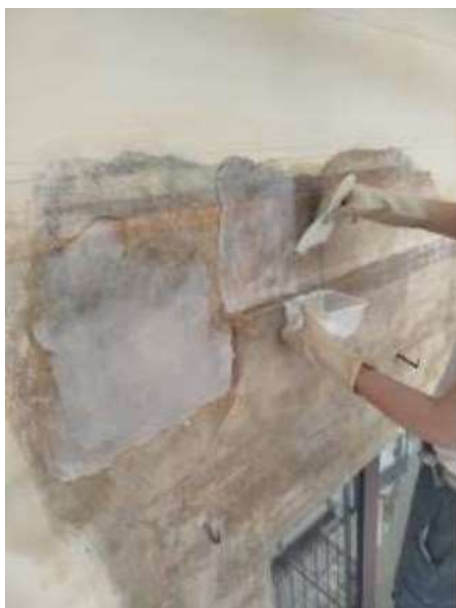
*Fig.48. Aplicació del gel amb espàtula*

Aquesta interpretació va permetre definir un sistema de neteja específic amb carbonat d'amoni vehiculat en Nevek®, que garantís una actuació selectiva i segura sobre la capa sense comprometre la policromia original. El gel es va aplicar sobre la superfície amb l'ajut d'una espàtula (Fig.48), i es va deixar actuar durant 3 a 6 minuts, controlant visualment l'estovament progressiu de la capa.

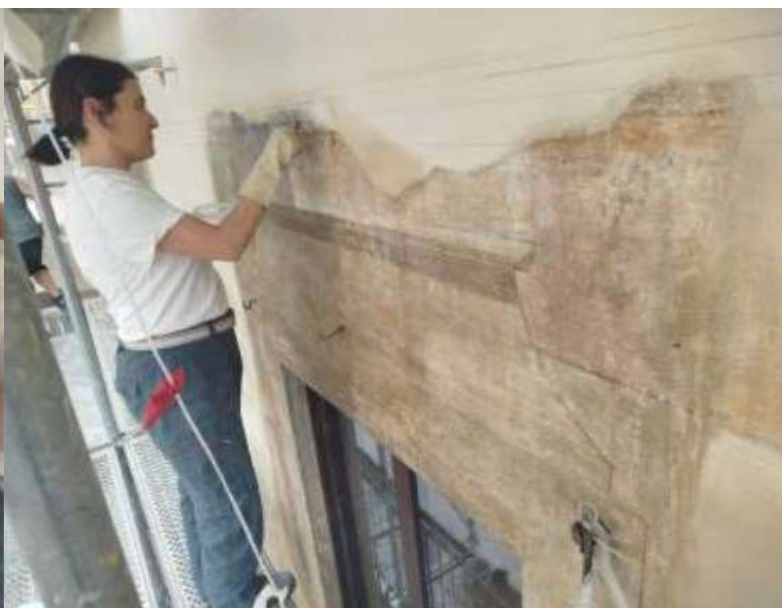
*Fig.49. Retirada del gel amb espàtula*

Un cop finalitzat el temps d'acció, el gel es retirava amb espàtula (Fig.49) i, seguidament, es procedia a friccionar suaument la superfície amb un fregall fi i humit, per desprendre la capa marronosa estovada. Tot seguit, les zones tractades es van netejar amb aigua desionitzada aplicada amb polvoritzador d'èmbol i recollida amb esponja (Fig.50), per tal d'eliminar possibles restes del producte i neutralitzar l'acció alcalina. Aquest procés es va repetir de manera seqüencial i localitzada fins a assolir la completa eliminació de la capa superposada sense afectar la decoració original (Fig.51).

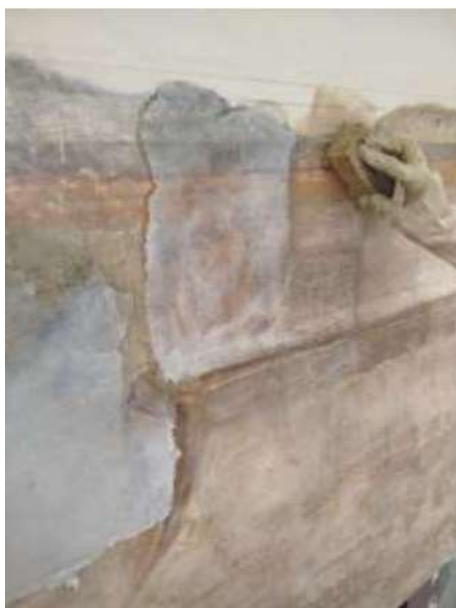
*Fig.50. Última esbandida amb aigua desionitzada i esponja*

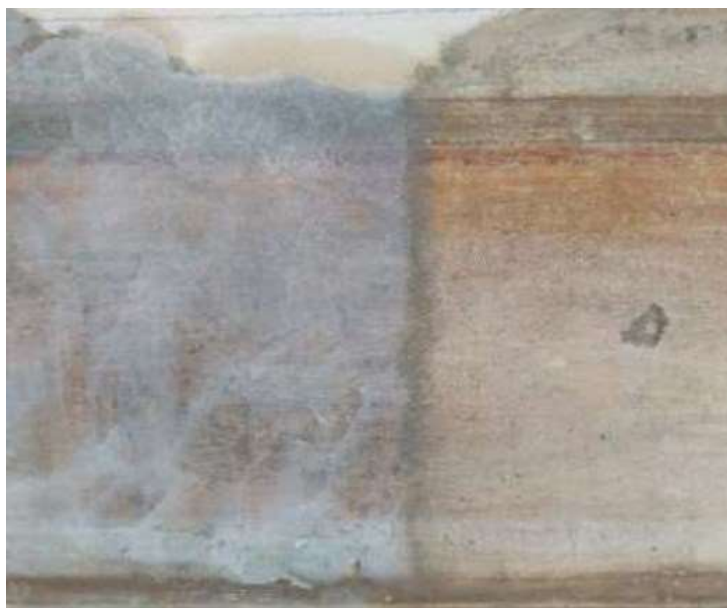
*Fig.51. Imatge on es pot veure el gel aplicat al costat d'un tram ja netejat*

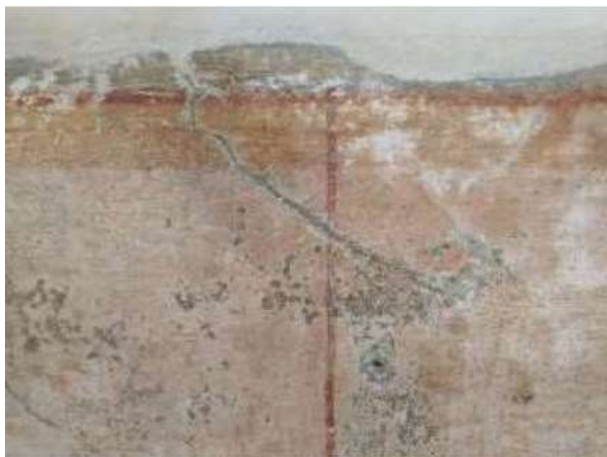
Fig.53. Fissura i pèrdua abans de reintegració matèrica

Les esquerdes i fissures es van segellar amb un estuc fi preparat amb **calç en pasta (DCal)** i **pols de marbre fi impalpable**, en proporció aproximada **1 : 1,5 (calç : càrrega)** en volum, ajustant l'aigua fins a obtenir una consistència pastosa i treballable. La mescla es va aplicar amb **espàtula fina**, retirant-ne l'excés per no generar relleu, amb l'objectiu d'**estabilitzar i uniformar** la superfície abans de la reintegració cromàtica (Fig.52 i 53).

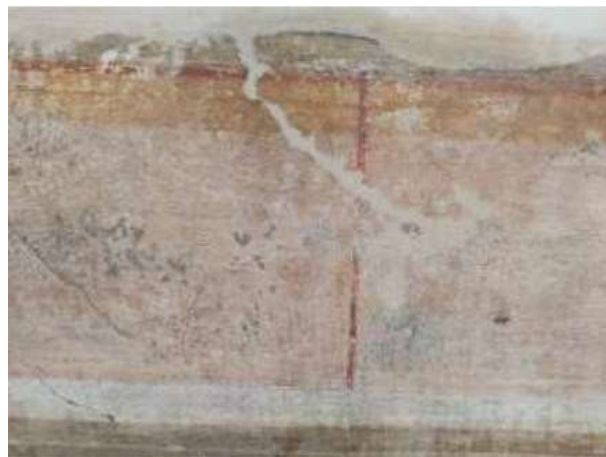
Fig.54. Fissura i pèrdua després de reintegració matèrica

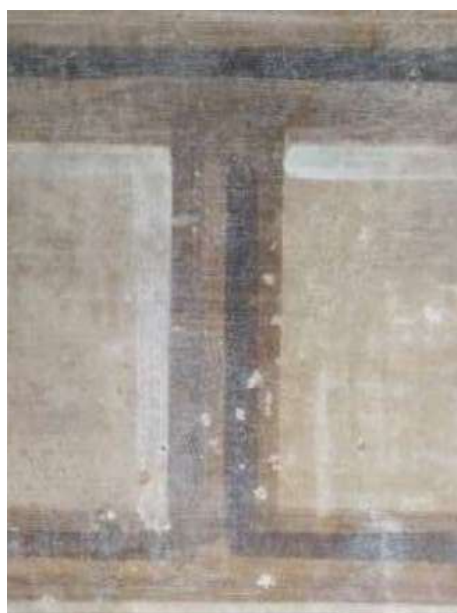
Fig.55. Imatge de de pèrdues estucades

La reintegració cromàtica es va realitzar amb pintures base silicat de potassa de la marca Keim®, aplicada de manera **puntual** a les zones de pèrdua que dificultaven la **llegibilitat dels motius**, incloent les **àrees prèviament estucades** (Fig.55 i 56). Es va ajustar el to de manera controlada, mantenint la **discernibilitat i compatibilitat** amb el sistema original.

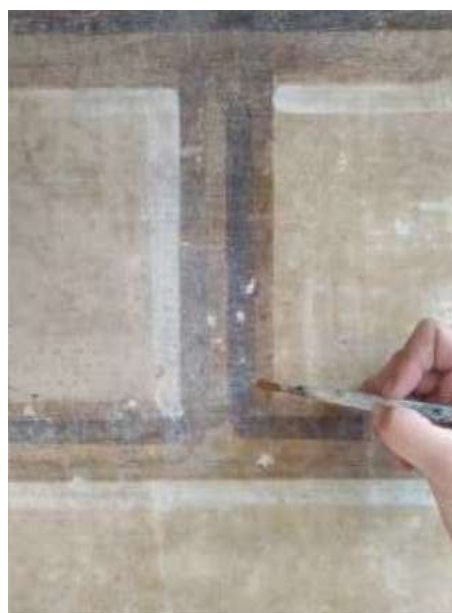
Fig.56. Reintegració cromàtica de les zones estucades

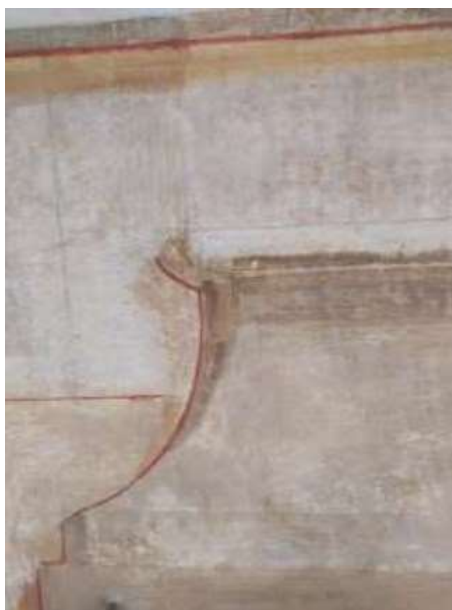
*Fig. 56. sistema cromàtic original emprat per descriure els volums: l'ocre/blanc trencat per als plans emergents més exposats a la llum; el marró per a l'intradós o pla de transició, que defineix la profunditat del relleu; el vermell per a la línia d'arrencament del volum sobre el pla de mur; i el groc per a la projecció de l'ombra generada pel volum*

També es va poder desxifrar el sistema cromàtic original emprat per descriure els volums: l'ocre/blanc trencat per als plans emergents més exposats a la llum; el marró per a l'intradós o pla de transició, que defineix la profunditat del relleu; el vermell per a la línia d'arrencament del volum sobre el pla de mur; i el groc per a la projecció de l'ombra generada pel volum ( Fig.56). Aquest codi cromàtic, habitual en les façanes urbanes del segle XIX, permetia descriure la volumetria mitjançant la pintura, sense necessitat d'afegir material al relleu.

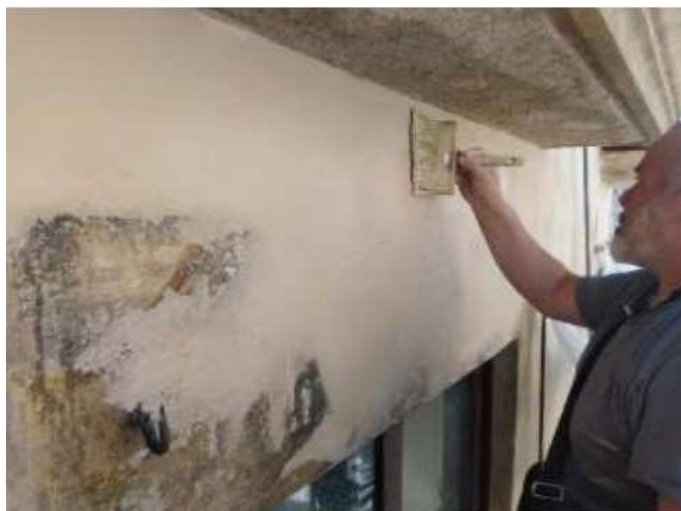
Fig.57. Aplicació del llevat de calç amb paletina.

Prèviament a l'aplicació de la capa pictòrica s'havia de regularitzar la superfície suport, constituïda per morters originals i nous, per tal de garantir una absorció homogènia de la capa pictòrica. Per fer-ho, prèviament, es va **mullar lleugerament la superfície** per facilitar l'adhesió i evitar una absorció massa ràpida de l'aigua. A continuació, es va aplicar un **llevat de calç** com a capa de regularització, preparat amb **calç a la pasta (marca DCal)** diluïda amb aigua fins a obtenir una consistència fluida, i **càrrega mineral de pols de marbre** molt fina per millorar-ne l'estabilitat. L'aplicació, realitzada en capes fines i uniformes i paletina, tenia l'objectiu d'**unificar la textura i el to superficial del parament** abans de la posterior capa pictòrica a la calç, afavorint la correcta carbonatació i mantenint la **compatibilitat mineral** amb el suport (Fig.57)

**marbre** molt fina per millorar-ne l'estabilitat. L'aplicació, realitzada en capes fines i uniformes i paletina, tenia l'objectiu d'**unificar la textura i el to superficial del parament** abans de la posterior capa pictòrica a la calç, afavorint la correcta carbonatació i mantenint la **compatibilitat mineral** amb el suport (Fig.57).

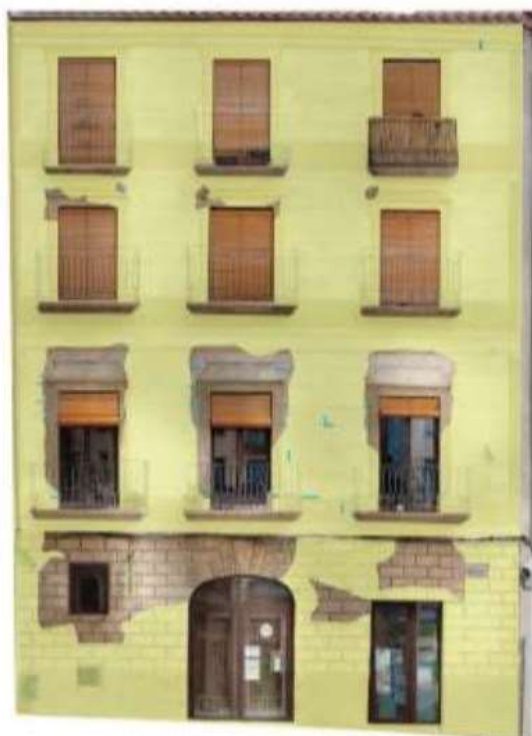
PLÀNOL 4: ACCIONS PRÈVIES A LA REPRODUCCIÓ DEL PROGRAMA DECORATIU. NETEJA DE LES RESTES ORIGINALS, LOCALITZACIÓ D'EVIDÈNCIES I HOMOGENITZACIÓ DE LA SUPERFÍCIE

- Aplicació capa de d'homogenització
  - Localització d'evidències
- Les zones on s'aprecia clarament el dibuix són les zones on es va executar:
- Eliminació capa gris fosc
  - Eliminació de capa marronosa

A continuació s'adjunta un plànol amb les accions preparatòries prèvies al plantejament del programa decoratiu i posterior aplicació de la capa pictòrica. Aquestes accions foren necessàries tan a nivell teòric, per comprendre i endreçar la composició i colorimetria de la façana, com a nivell pràctic, per facilitar una absorció regular i homogènia de la capa pictòrica.

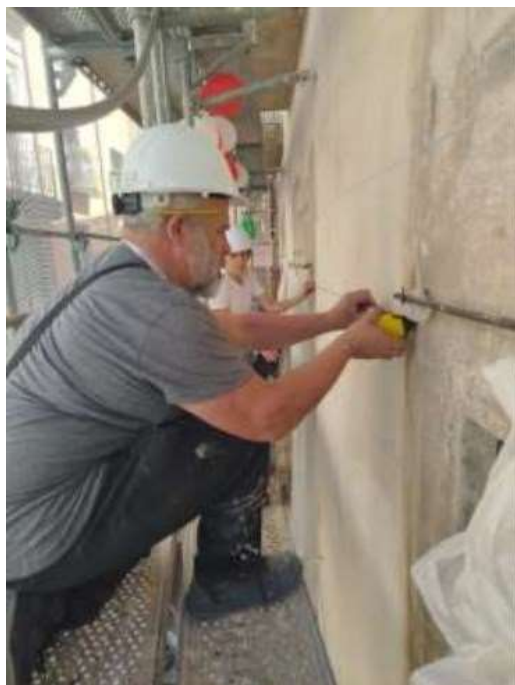
Fig.57. Traç de les primeres línies horitzontals amb la linyola.

Un cop completada la restitució gràficament i comprès el programa decoratiu, es va traslladar el dibuix a la façana. Es va començar unint els naixements de carreu originals i les restes de cornises existents sobre les tres obertures del primer pis mitjançant línies fetes amb linyola (Fig.57), les quals serviren de referència per estructurar i distribuir la resta de la façana. A partir d'aquí, la resta s'anava traçant amb regla i llapis (Fig.58).

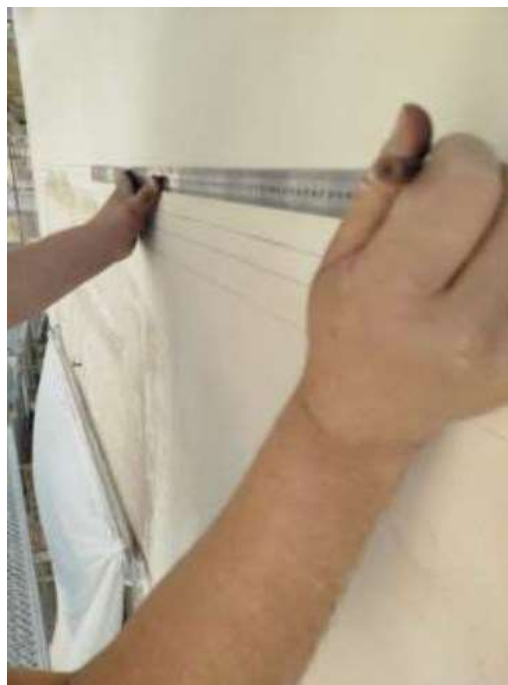
Fig.58. Traç de línies següents amb regla i llapis

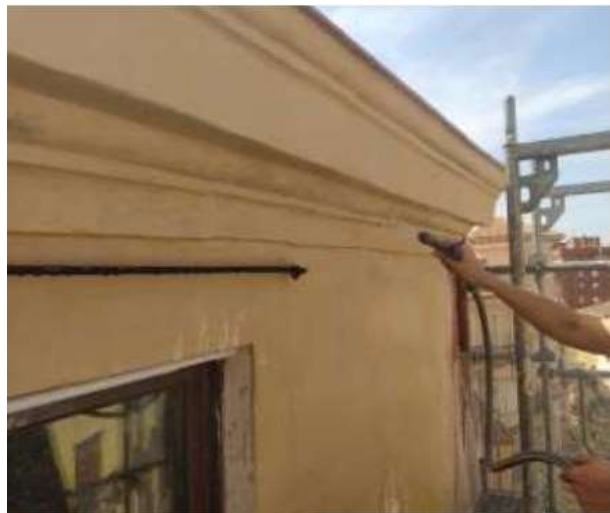
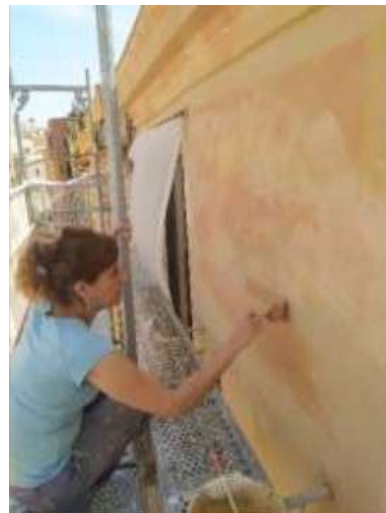
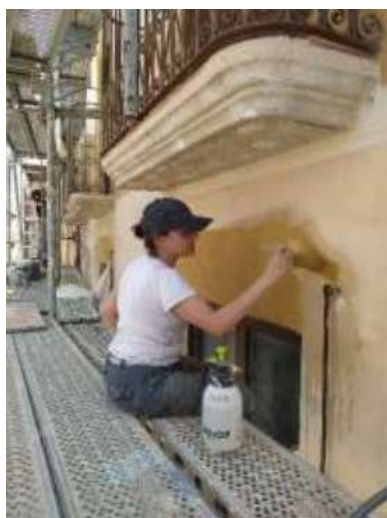
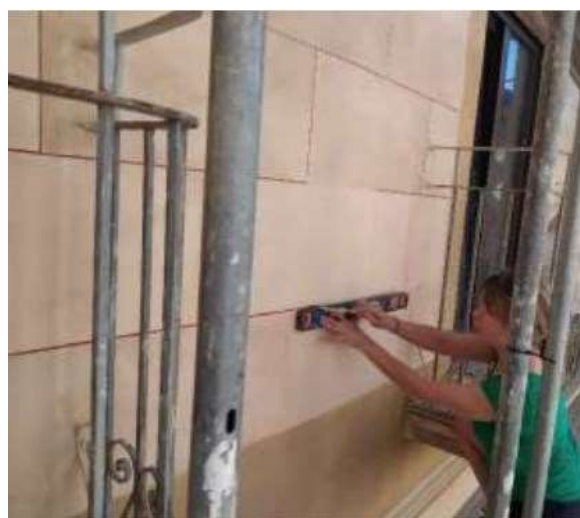
Abans de l'aplicació, el suport es va humitejar amb aigua fins que quedés humit però no lluent. D'aquesta manera, la pintura es va fixar correctament i la carbonatació de la calç va integrar els pigments dins el suport mineral (Fig. 60). A continuació es van aplicar, en primer lloc, els colors de base que corresponien a l'interior dels carreus. L'aplicació es va fer en veladures fines i successives. A continuació es van pintar els interiors dels emmarcaments, sòcols que unien les balconades i franges superior i laterals.

Per últim es van pintar les línies que delimitaven tots els elements arquitectònics representats (carreus, emmarcaments, sòcols, etc) i les ombres corresponents, aportant així la percepció de volum desitjada.

L'aplicació es va fer en veladures fines i successives, que van permetre recuperar la lectura històrica de la façana, sempre amb un acabat coherent però distingible respecte a les parts originals.

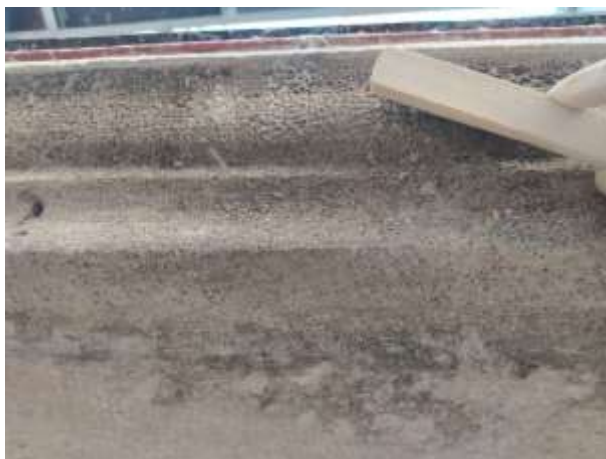
Fig.65. Raspallat un cop ha actuat el biocida

2. **Neteja de les superfícies i aplicació de tractament biocida.** Es va dur a terme una neteja mecànica suau de la superfície, eliminant dipòsits de brutícia ambiental. Posteriorment, es va aplicar Biotin® T (disponible fitxa tècnica) com a tractament biocida per erradicar i prevenir l'activitat microbiològica (Fig.65 i 66).

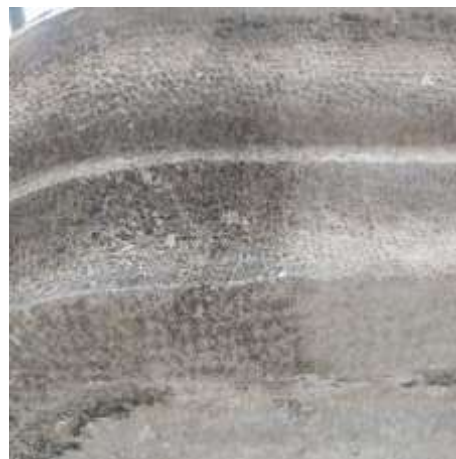
Fig.66. Meitat abans de raspallar per eliminar els residus després del tractament i meitat ja raspallada

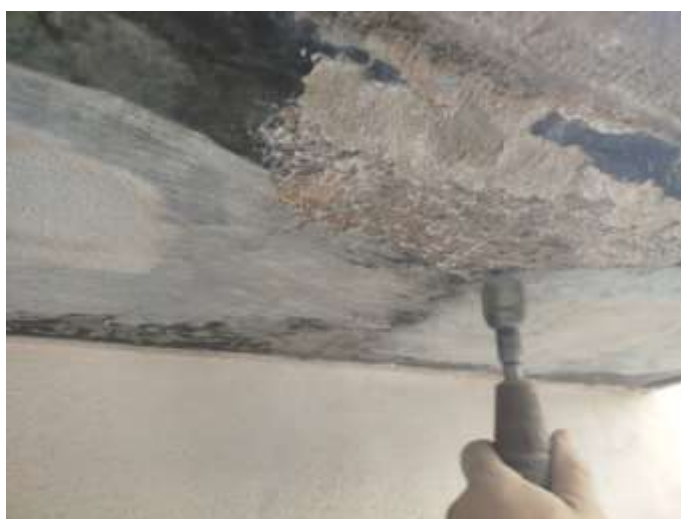
Fig.66. Acció del cisell pneumàtic sobre la crosta negra.

3. **Eliminació de crostes negres. Les crostes negres.** es van retirar mitjançant mitjans mecànics controlats (cisell neumàtic), actuant de forma selectiva per no afectar la pedra sana ni alterar-ne la textura original (Fig.66).

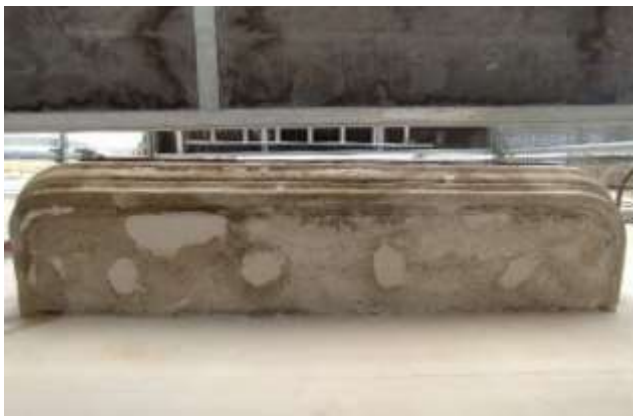
Fig.68. Reintegració matèrica dels orificis

**5. Reintegració matèrica de pèrdues i orificis** Les pèrdues materials es van reintegrar amb morter tixotròpic REVEX CAL E® (disponible fitxa tècnica), compatible mineralment i mecànicament amb la pedra original. Es va treballar la textura per obtenir una superfície integrada i sense ressalt visual (Fig.68 i 69).

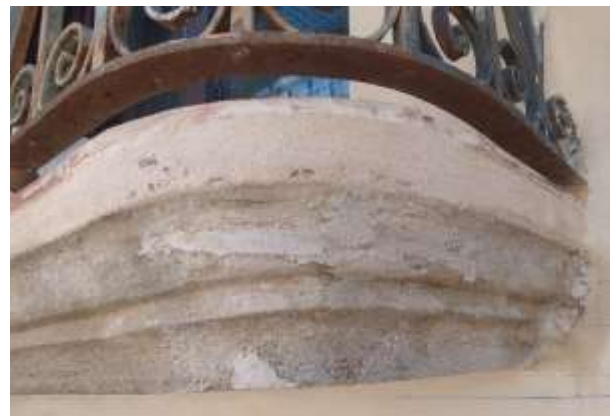
Fig.69. Reintegració matèrica de fissures i esquerdes.

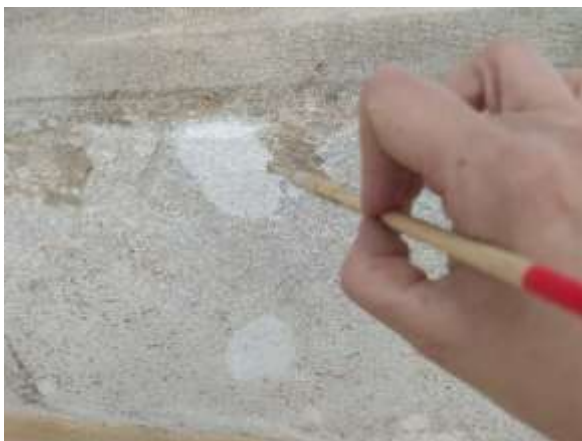
Fig.70. Retoc cromàtic dels morters de reintegració.

Finalment, es van aplicar veladures cromàtiques amb pintures a la calç per harmonitzar visualment les zones reintegrades, mantenint la discernibilitat i la reversibilitat de la intervenció (Fig.70 i 71).

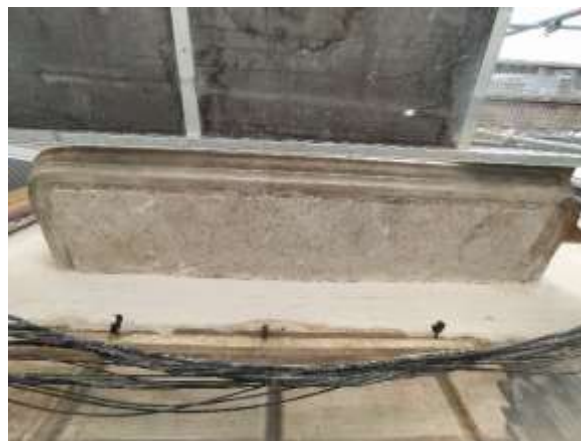
Fig.70. Retoc cromàtic pràcticament acabat.

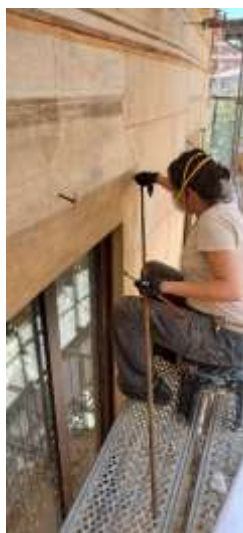
A la façana es conserven diversos elements metàl·lics encastrats, corresponents a antics suports de cortines o tendals. Aquests elements presentaven restes de pintura antiga i un estat d'oxidació moderat, no avançat, sense pèrdues significatives de secció ni indicis de corrosió profunda.

Fig.71. Estabilització dels elements ferrosos

La intervenció s'ha centrat en la seva **estabilització i protecció**. En primer lloc, es va procedir a la neteja mecànica de la superfície amb llana d'acer i raspalls manuals fins a eliminar l'òxid superficial i les restes de pintura en mal estat. Un cop aconseguida una superfície neta i estable, es va aplicar Owatrol® Oil (disponible fitxa tècnica) com a inhibidor i estabilitzador de la corrosió. Aquest producte penetra en la porositat del metall, desplaça la humitat i crea una capa protectora que frena el procés d'oxidació i actua com a base per a una possible capa final de protecció o acabat, si es requerís (Fig.71).

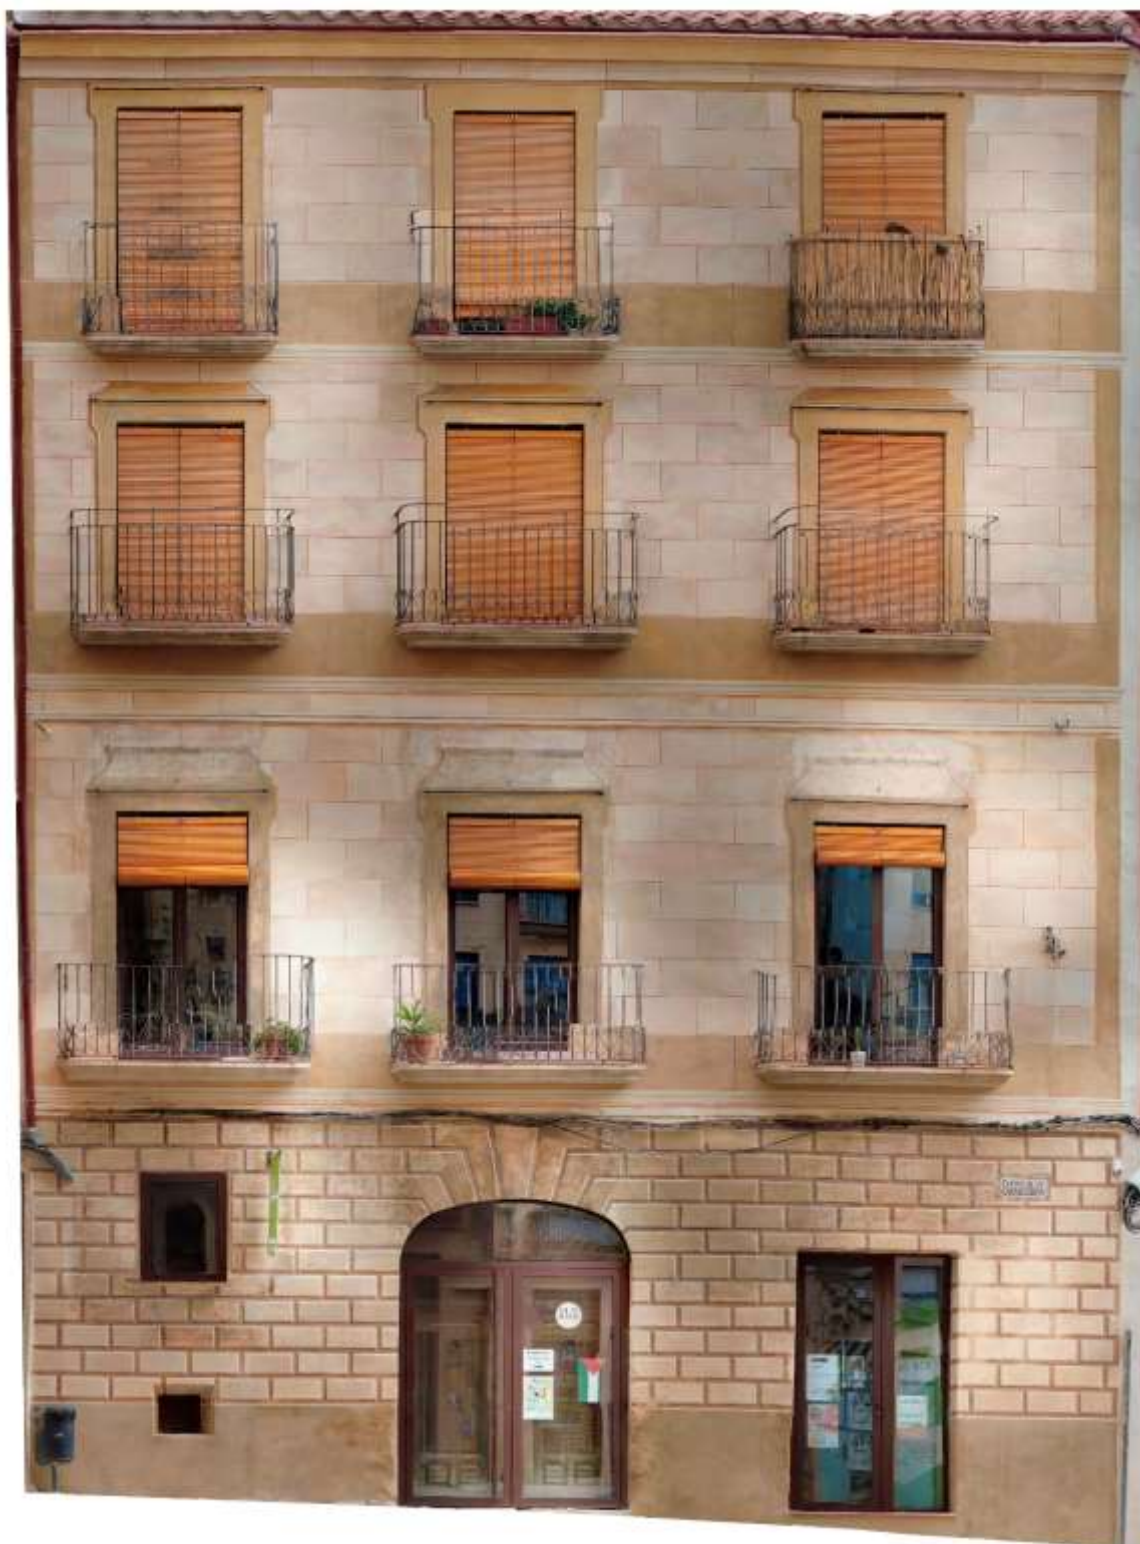
Alçat fotogramètric de la façana un cop acabada.

La intervenció executada a la façana **ha permès** restablir la seva lectura històrica i **recuperar** la coherència compositiva que **havia quedat** alterada arran de la pèrdua de les policromies originals i de les reformes recents. L'estudi previ de les restes materials i l'anàlisi d'analogies amb façanes coetànies **ha estat** determinant per formular una hipòtesi rigorosa del programa decoratiu original i per garantir que la reintegració **respongués** a criteris documentats i contrastats. Un sistema de neteja controlat, la regularització del suport i la utilització de morters i pintures compatibles de base calcària o silicat **han assegurat** la integració material i cromàtica amb els estrats originals, afavorint un envelliment homogeni i respectuós. Igualment, la restitució dels carreuats i emmarcaments, executada a partir de la identificació precisa dels traçats originals i del seu cromatisme, **ha retornat** a la façana la seva unitat lectiva i l'ordre compositiu característic de les façanes amb decoració pictòrica del segle XIX.

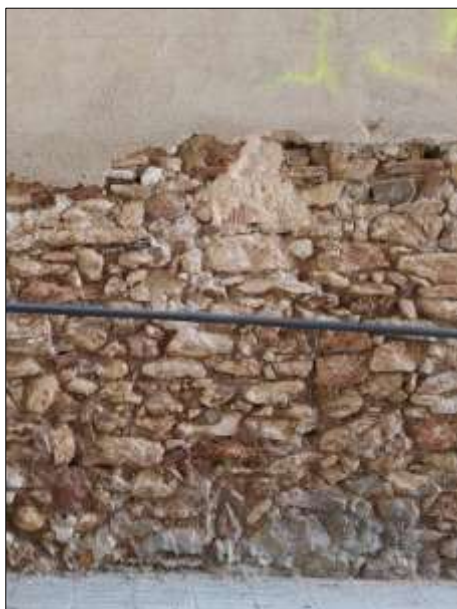
- **Pèrdua generalitzada del revestiment antic** a les zones baixes dels murs, o **despreniments imminents**.
- **Presència d'humitat persistent** en les parts baixes, que havia provocat la disgregació i pèrdua del morter original de junta en un **percentatge estimat del 70 %**.
- **Presència d'elements metàl·lics obsolets** de subjecció incrustats a la maçoneria.
- **Presència d'un revestiment en mal estat sobre l'arc apuntat medieval**, que en dificultava la correcta lectura i conservació.

*Reparacions en la maçoneria i pèrdua de morter de junta*

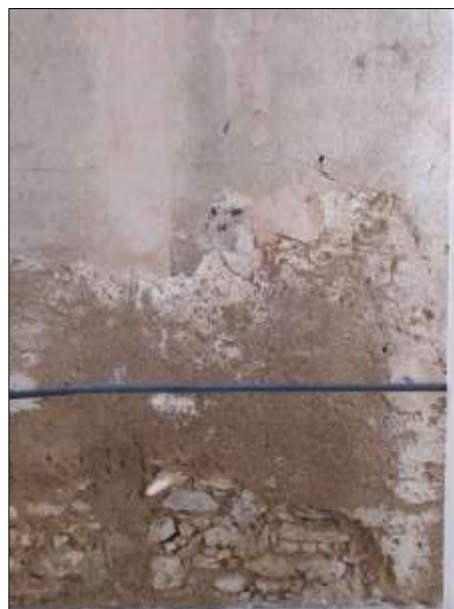
*Reparacions en revestiment i pèrdua d'aquest a la art baixa*

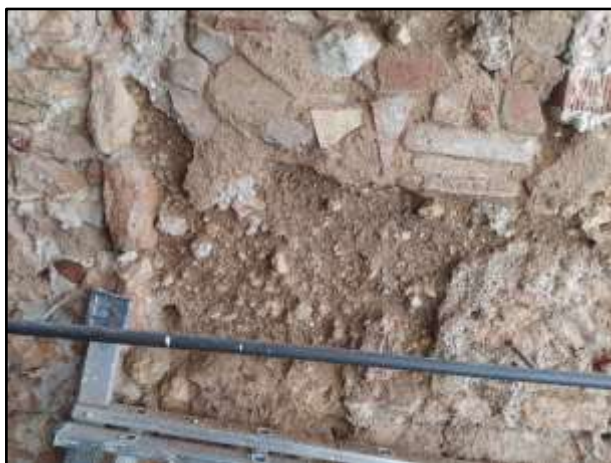
*Restes de mur tàpia*

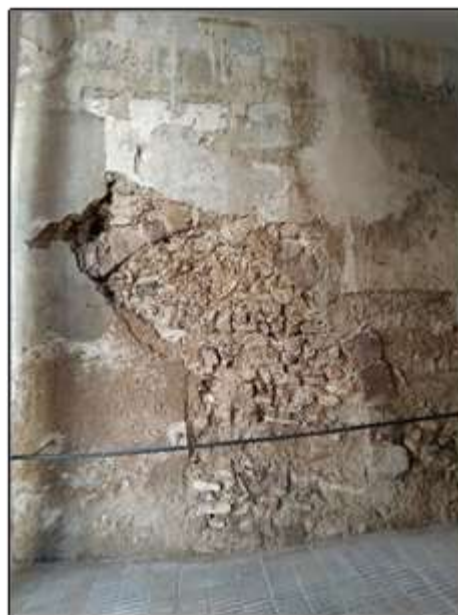
*Arc d'origen medieval*

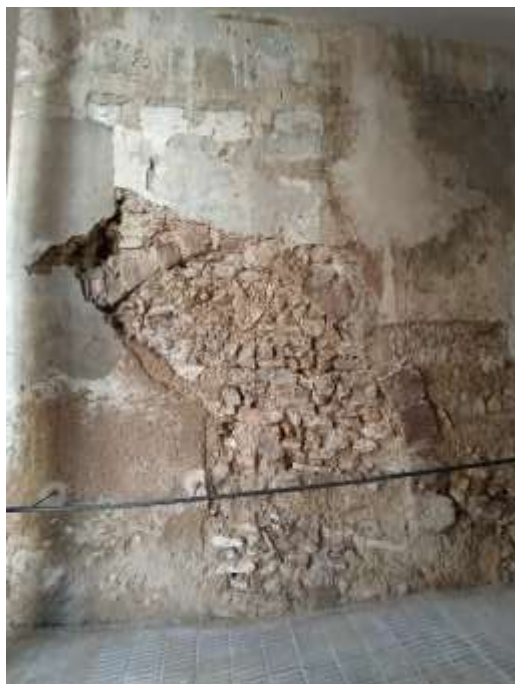
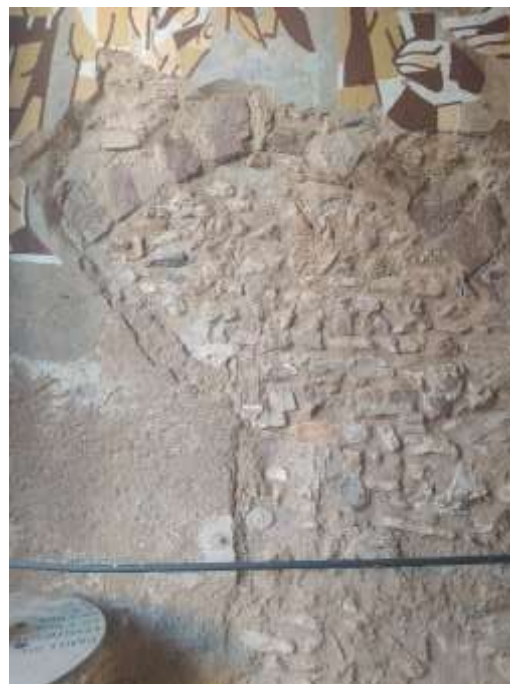
*Imatges de l'arc abans i després de la consolidació*

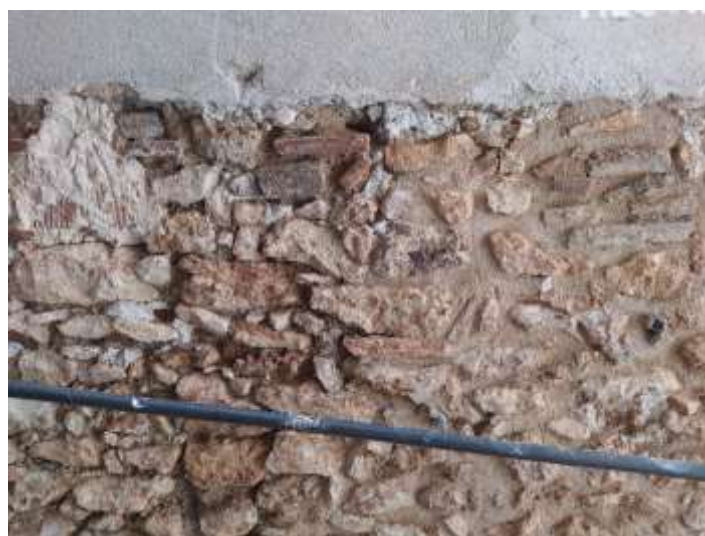
*Fragment del mur oposat a l'arc amb la meitat dreta rejunxada*

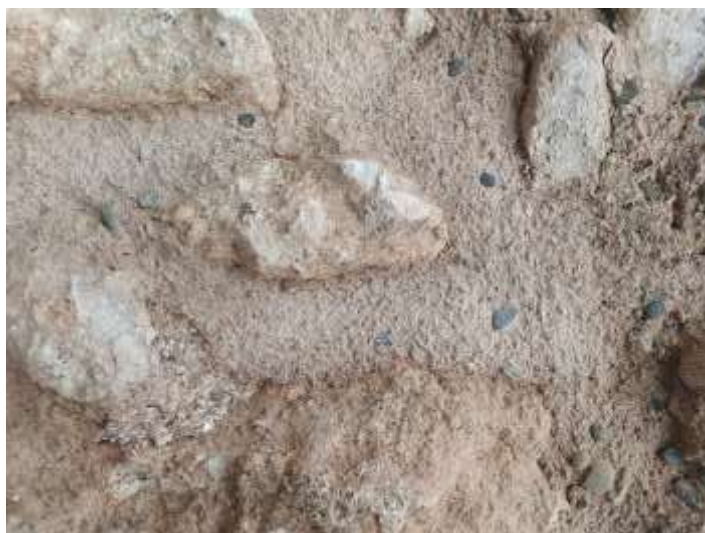
*Detall del morter aplicat on s'aprecia la granulometria de l'àrid*

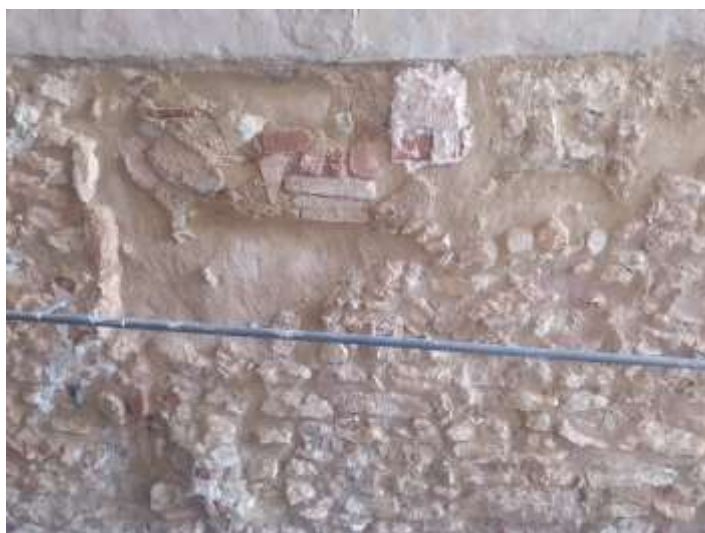
*Tram del mur oposat a l'arc totalment rejuntat*
