# PROJECTE EXECUTIU

## REHABILITACIÓ I AMPLIACIÓ DE BCIL AL CENTRE HISTÒRIC DE VALLS COM A COOPERATIVA D'HABITATGES I LOCALS SOCIALS (inclou Projecte Bàsic modificat)

EMPLAÇAMENT:  
C/CARNISSERIA 23, 25  
43800 VALLS.

AGOST 2021

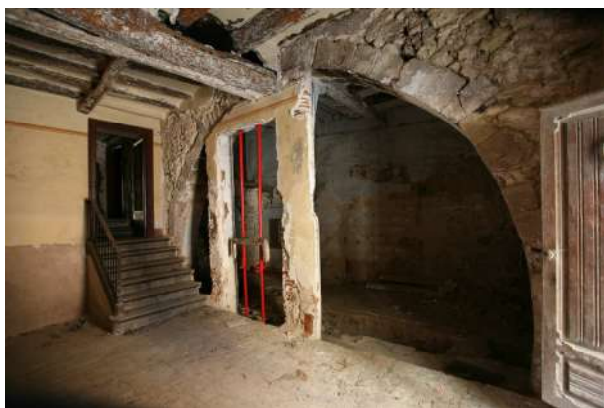
A la planta baixa l'estructura horitzontal de fusta presenta atacs biòtics i es detecten humitats en els murs pel canvi de cota i per falta de ventilació durant els darrers anys que ha estat tancada. A la mitgera sud, tocant a l'immoble número 25, hi ha una esquadra que travessa el mur de tàpia. Aquesta esquadra es repeteix a l'arc perpendicular a la façana principal, donant a entendre, amb una primera observació que l'edifici ruïnós estava estirant Ca Robusté cap al seu solar i posant en perill l'estabilitat del conjunt.

f1. vista interior entrada Ca Robusté

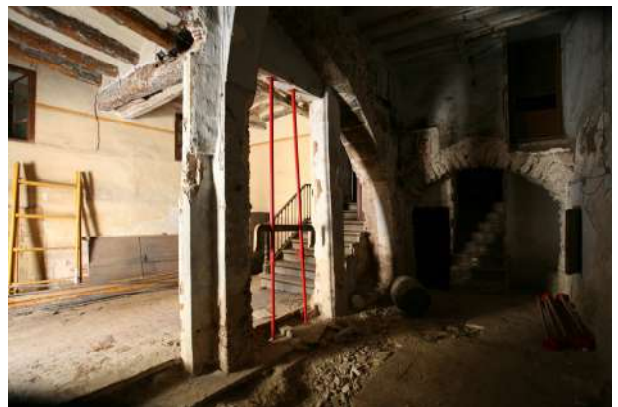
f2. vista interior entrada Ca Robusté

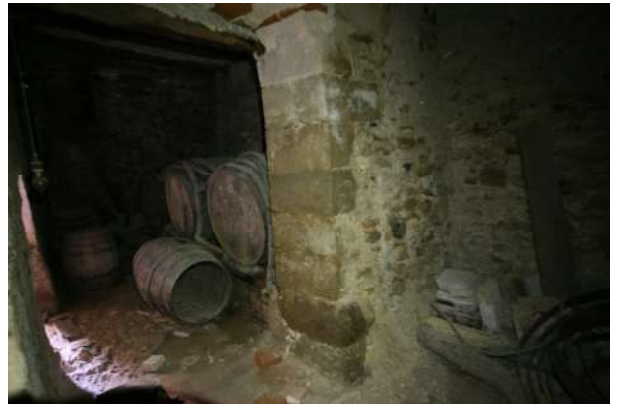
f4. arrencada d'arc medieval de carreus de pedra al semisoterrani

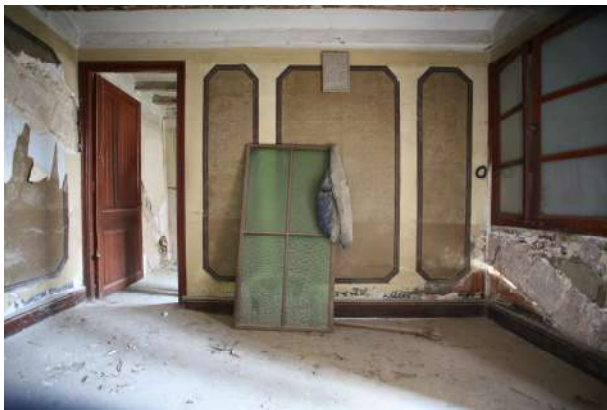
f9. parament vertical divisori, arcs embegut al murs de façana posterior i d'envà.

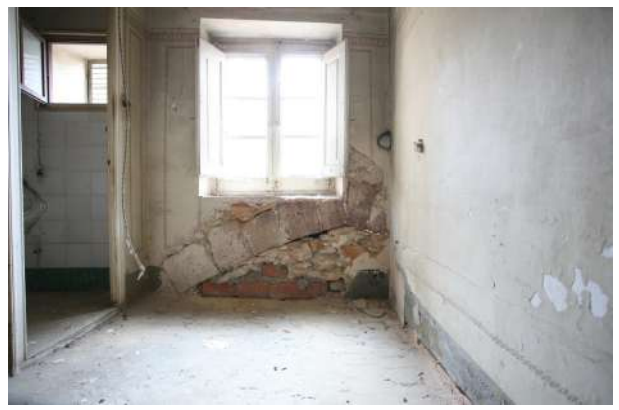
f10. arc medieval embegut a la façana posterior.

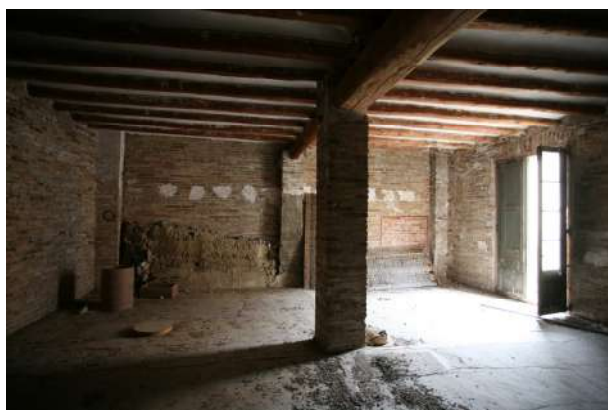
f19. Vista interior planta segona amb el mur de tàpia i els pilars d'obra originals, el sostre és resultat d'una remodelació posterior.

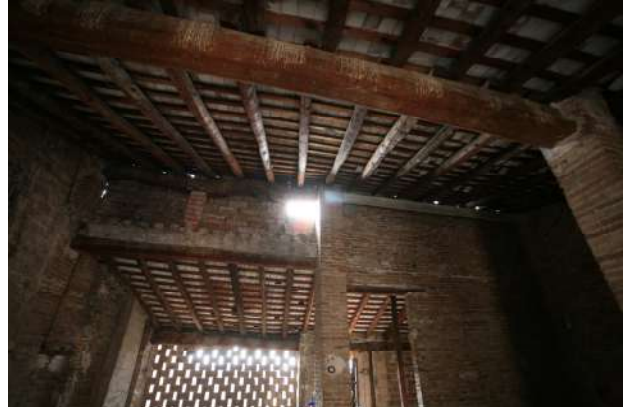
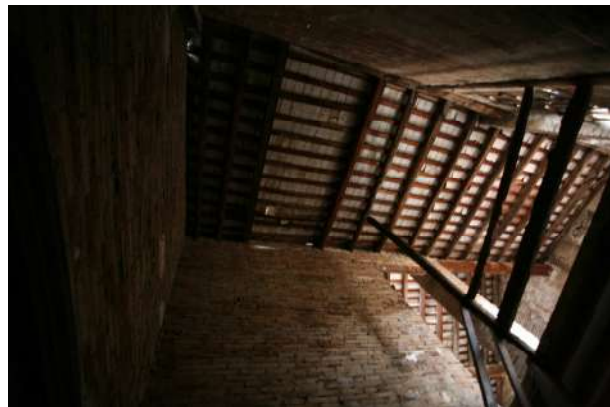
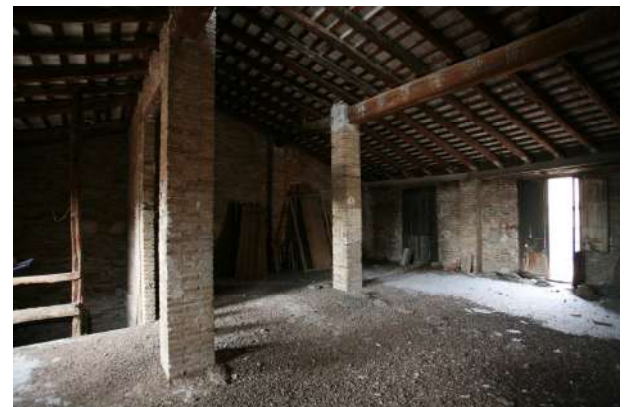
f22. Vista interior del sota-coberta amb l'estructura de pilars i jàsseres originals.

f23. Vista interior del sota-coberta amb l'estructura de pilars i jàsseres originals.

f24. Vista interior del sota-coberta amb l'estructura de pilars i jàsseres originals.

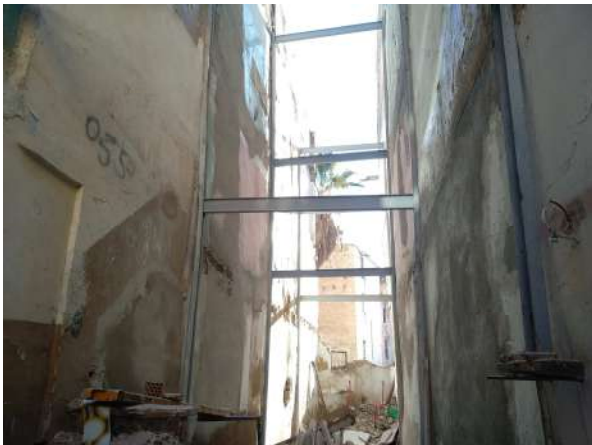
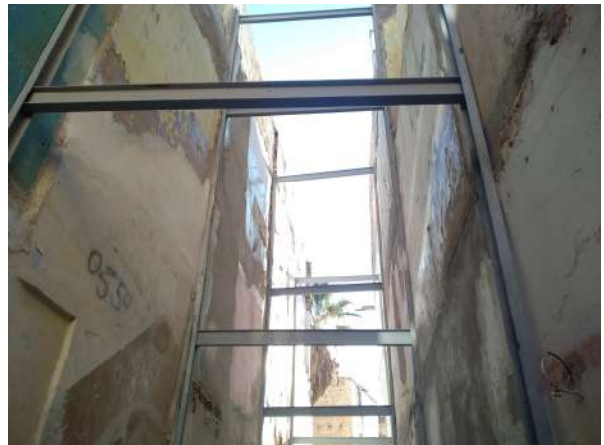
Per aquestes raons es va realitzar un projecte d'enderroc que ha comportat l'eliminació de l'edifici. S'han assegurat les mitgeres de ca Robusté i Carnisseria 27 amb una estructura metàl·lica, s'ha deixat la façana a alçada de planta baixa per tancar l'espai i s'ha retirat la runa deixant la parcel·la neta.

Durant les feines d'enderroc es van fer diverses troballes arqueològiques que demostren la pertinença d'aquest edifici al conjunt de ca Robusté en un origen: es van localitzar obertures tapiades d'antigues

connexions entre ambdós edificis, es van localitzar guixeries al sostre de planta primera, de les mateixes característiques que les de ca Robusté.
